Alvesta kyrka, Växjö stift

Exteriöra dekormålningar

Undersökning, konservering och restaurering

Slutrapport 2015

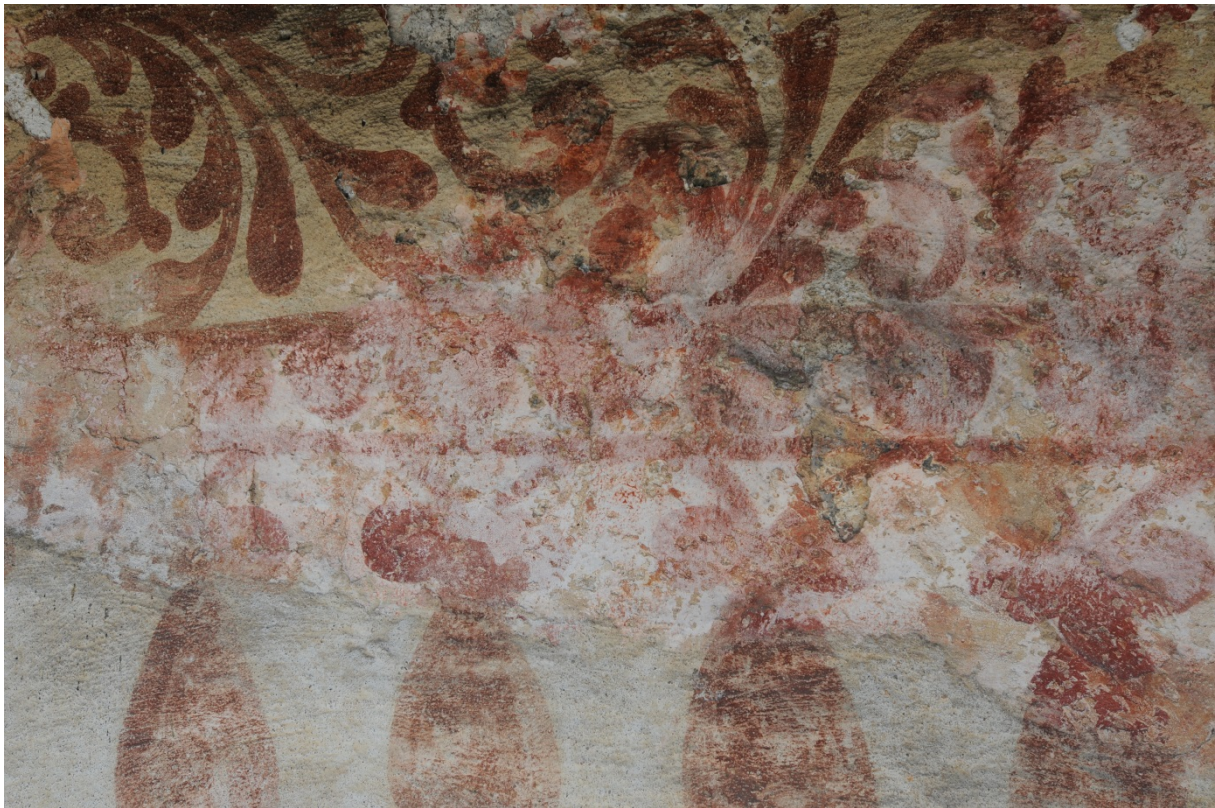
Parti på långhusets sydsida med två delvis överlappande akantusbårder av vilka den äldre underliggande utgjorde underlaget för den rekonstruerade. De nedre originala fragmenten av den yngre bårderna frilades 1974. Foto 2011.

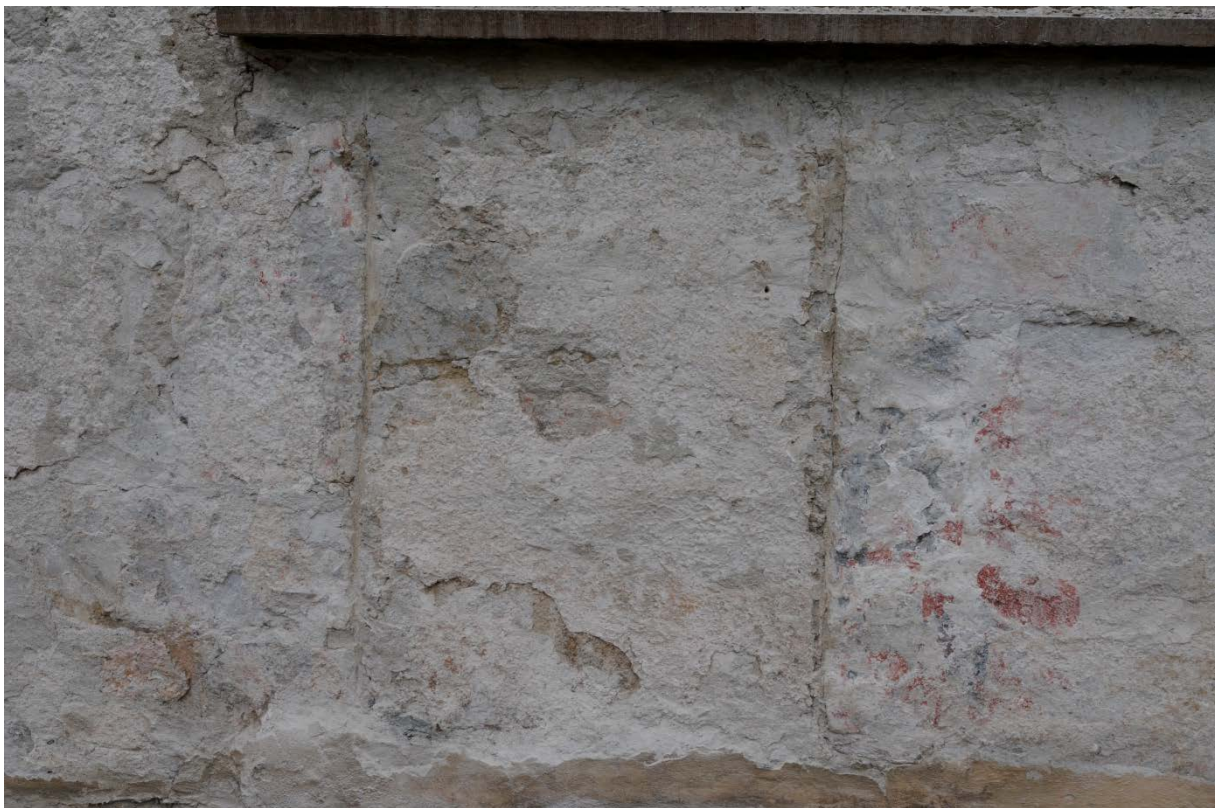
Den ursprungliga sydportalen med fragment av akantusbård och liggande treklöverblad nederst t.h. om portalen.

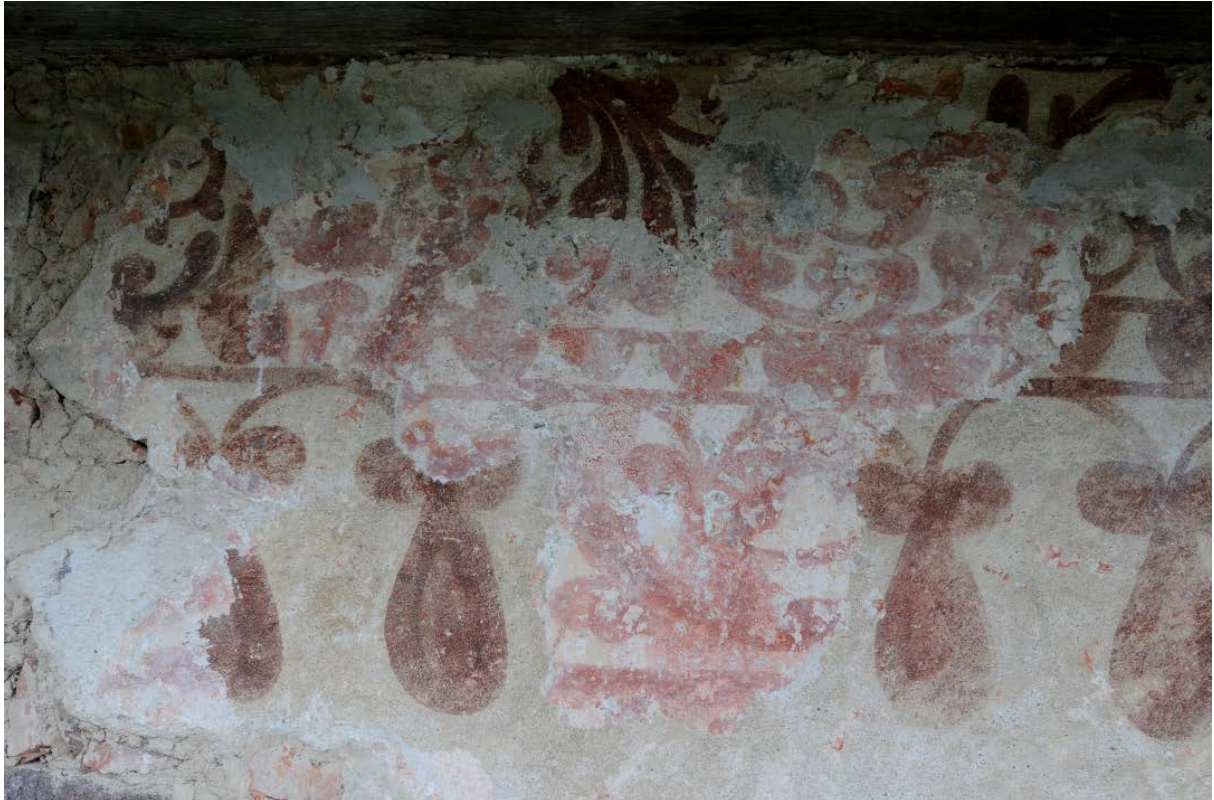
Fragment av frilagd originalmålning på södra sidan med delvis överlappande skikt av de två akantusslingorna. Överst delar av den äldre decorationen och nedtill fragment av den yngre akantusslingan i större format än den äldre.

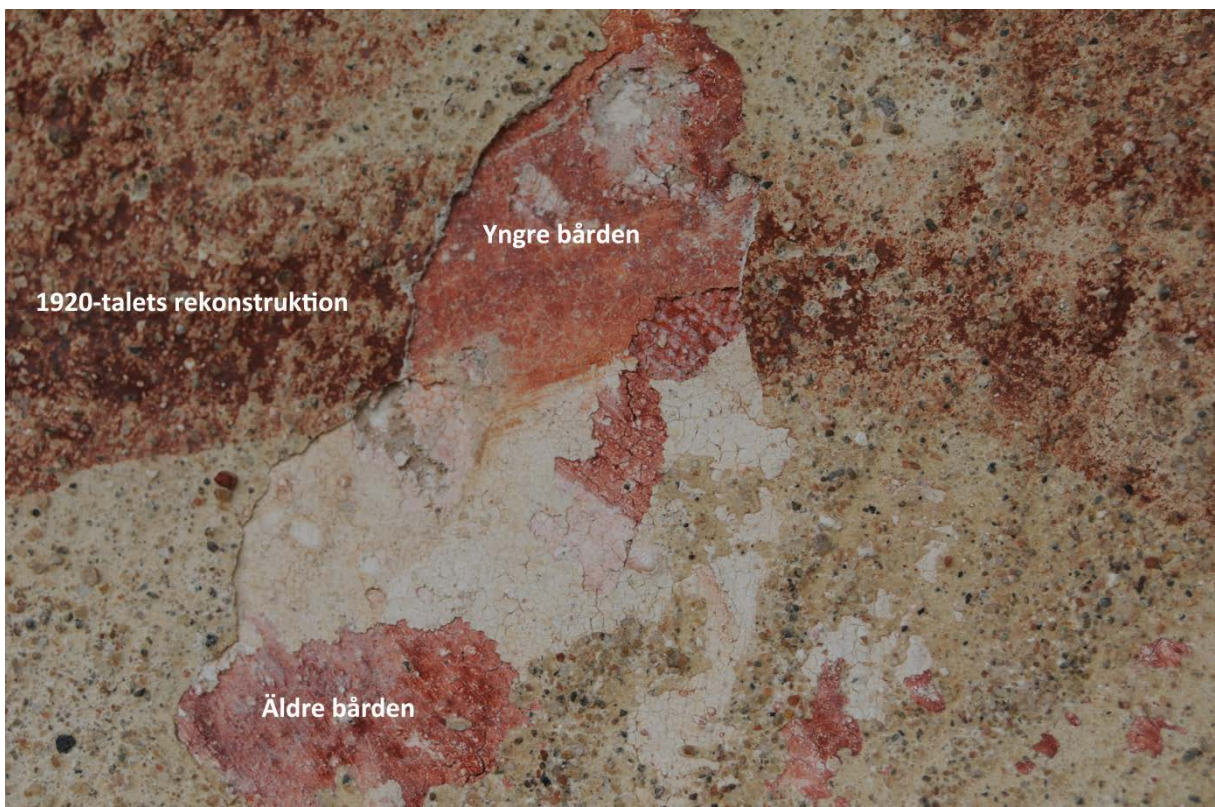
Detalj från södra sidan med den yngre bården liggande på den äldre endast separerade av ett tunt kalkskikt. I bildens kanter finns 1920-talets rekonstruktionsmålning utförd på ett slarningsskikt med påtagligt grovt tillslag.

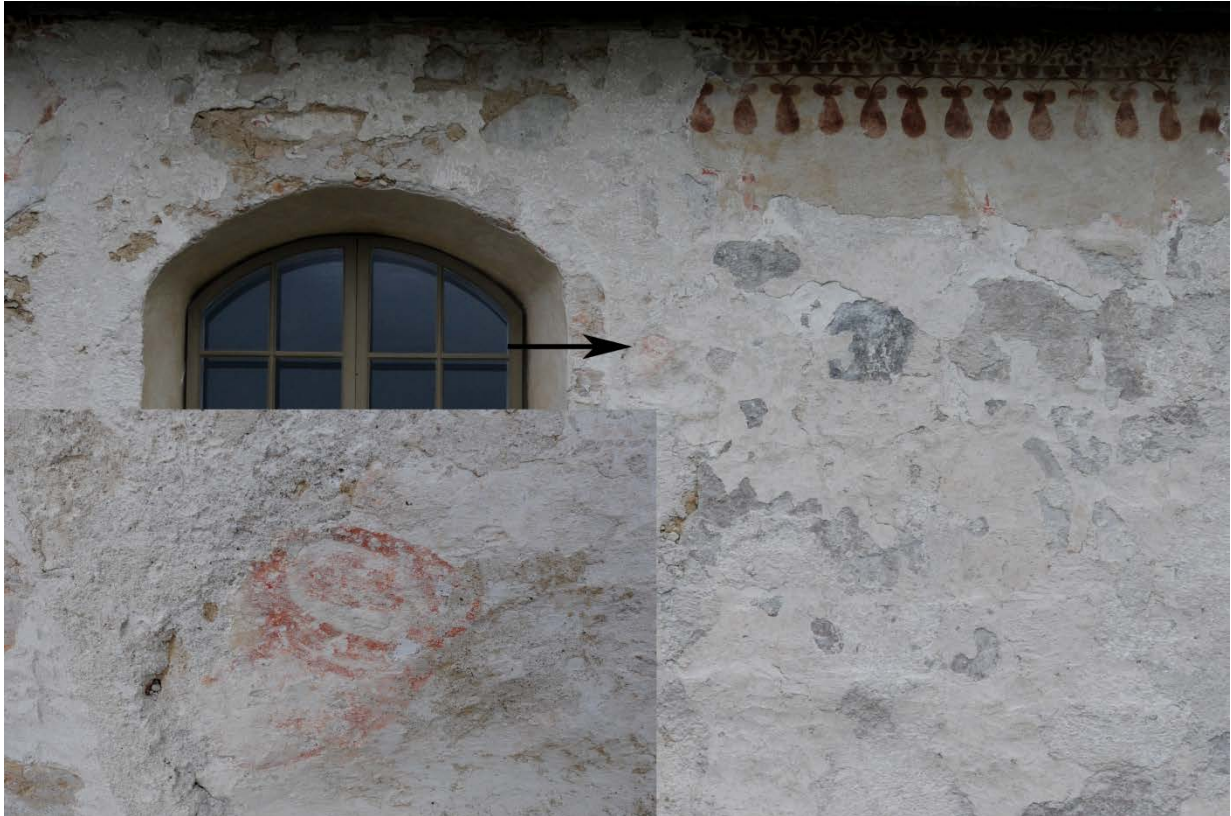
Målningsfragment på norra långhusväggen väster om det östra fönstret. En större något processad bild finns i den separata fotodokumentationen.

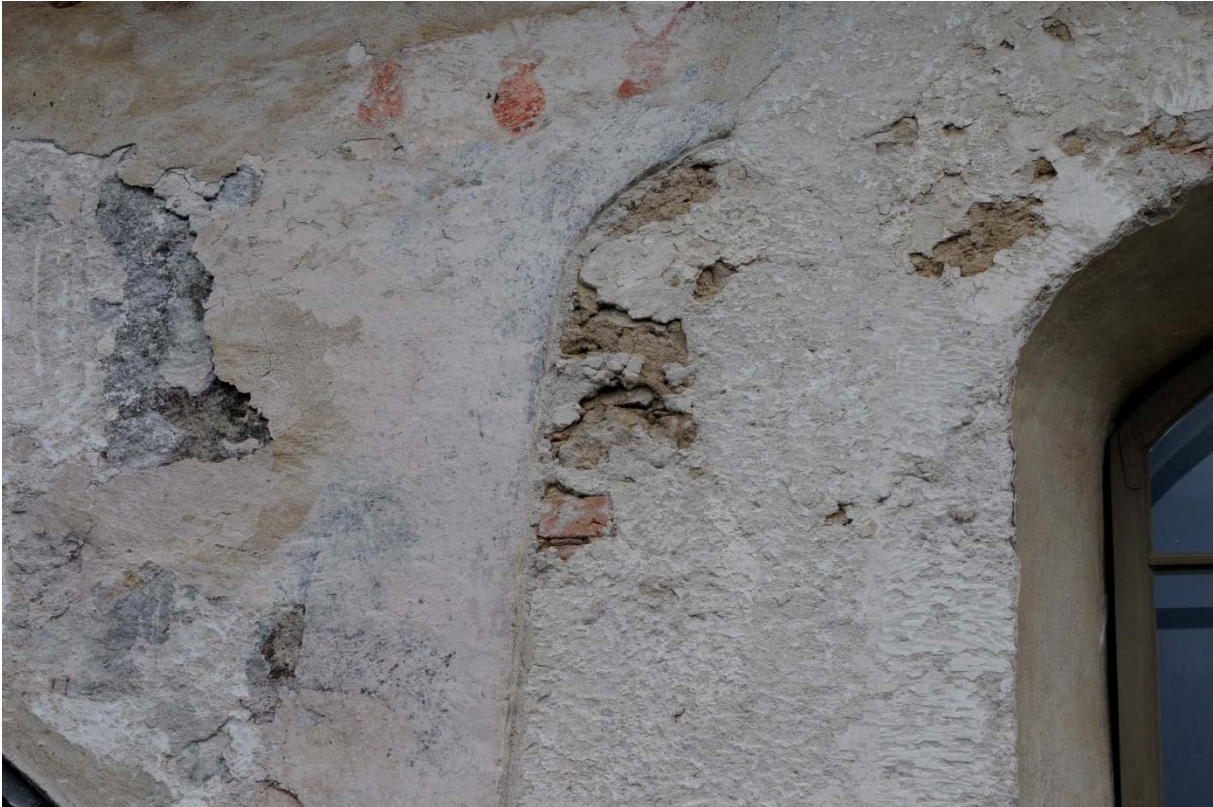
Kvaderkedja i kimrök. Omfattning till norra sidans igensatta fönster. På bilden ses även den yngre dekorationens treklöver.

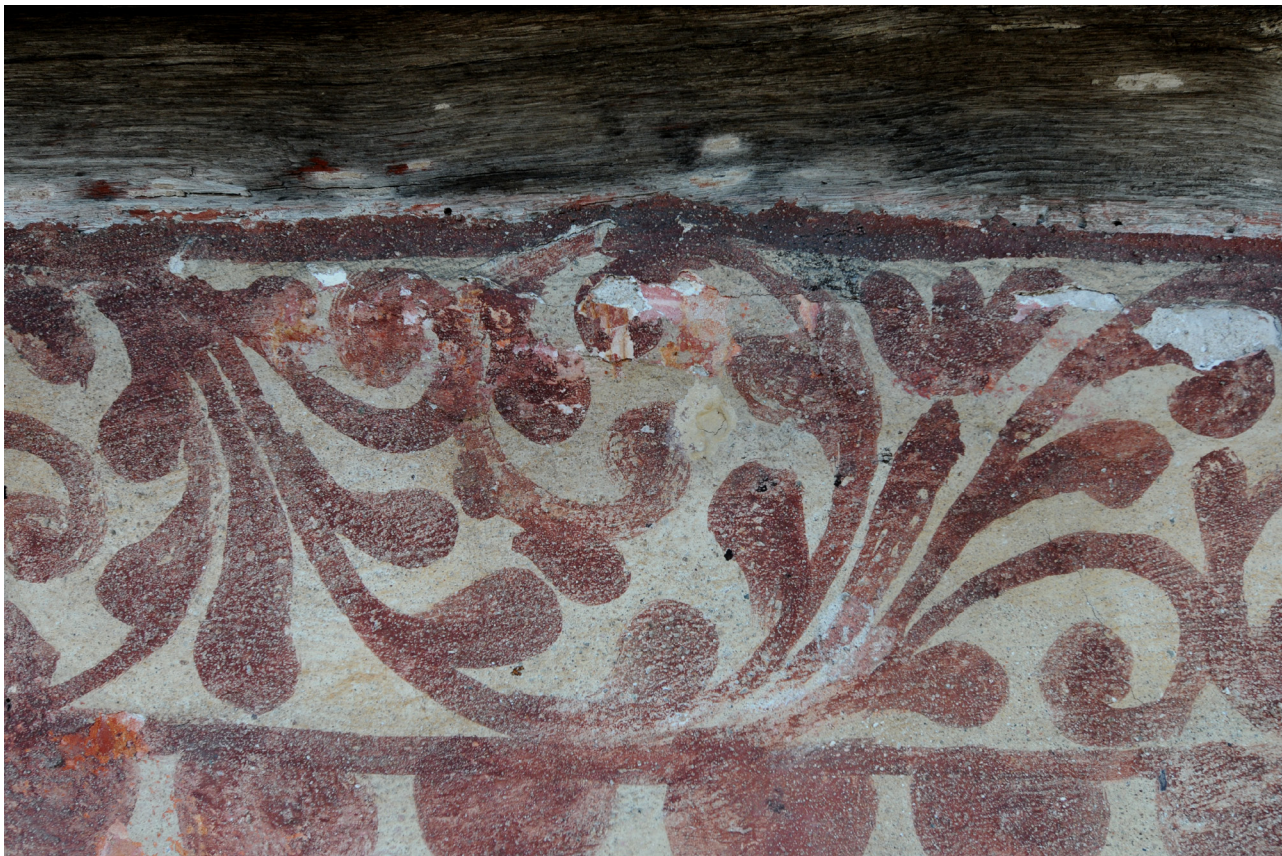
Parti från norra sidan med 1920-talets rekonstruktion vid undersökningens inledning. I bildens mitt och nedre vänsta hörn syns injektionshål med ilagningar och retusch från 1974 års arbeten.

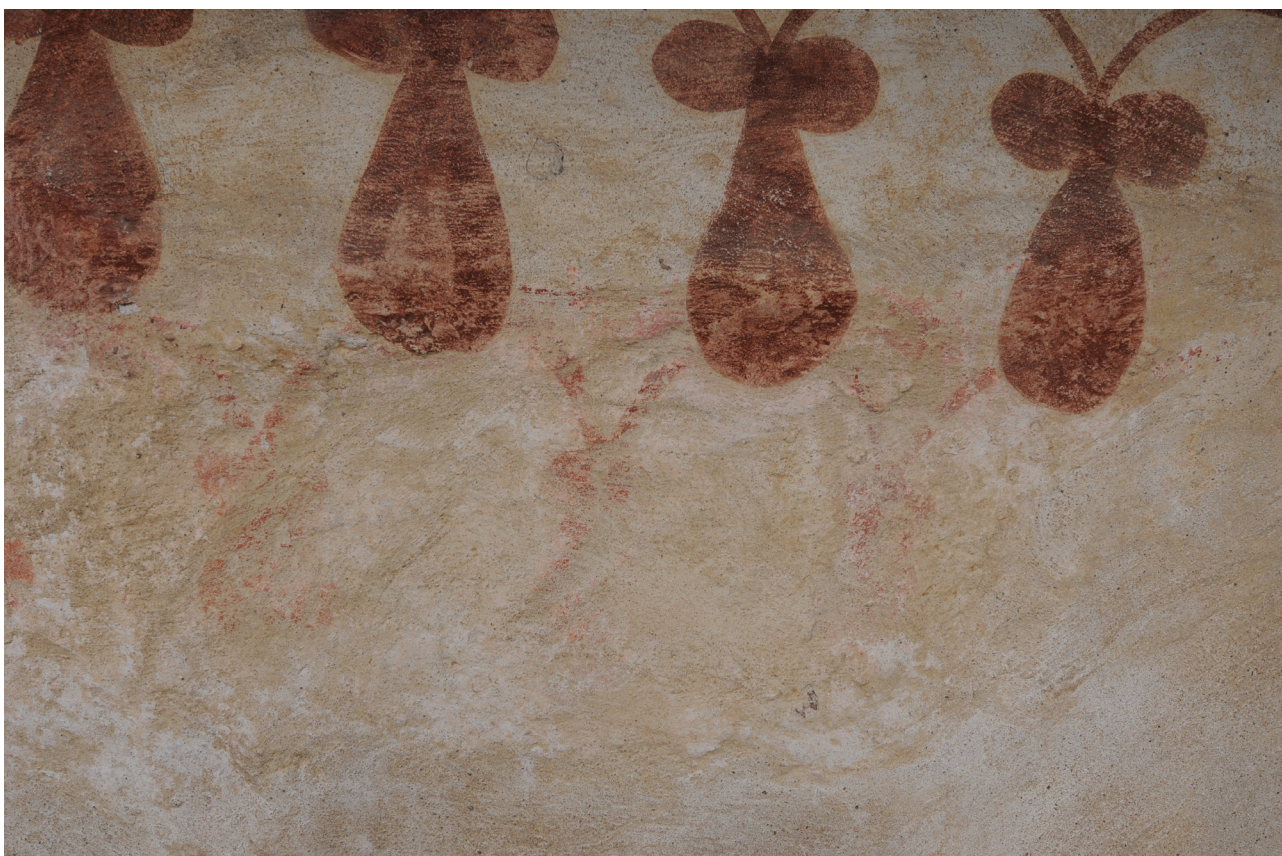
Parti på södra sidan vid undersökningens inledning. Överst 1920-talets rekonstruktion av äldre bårdens treklöverblad och därunder delvis överslammat framträder den yngre bårdens treklöverblad.

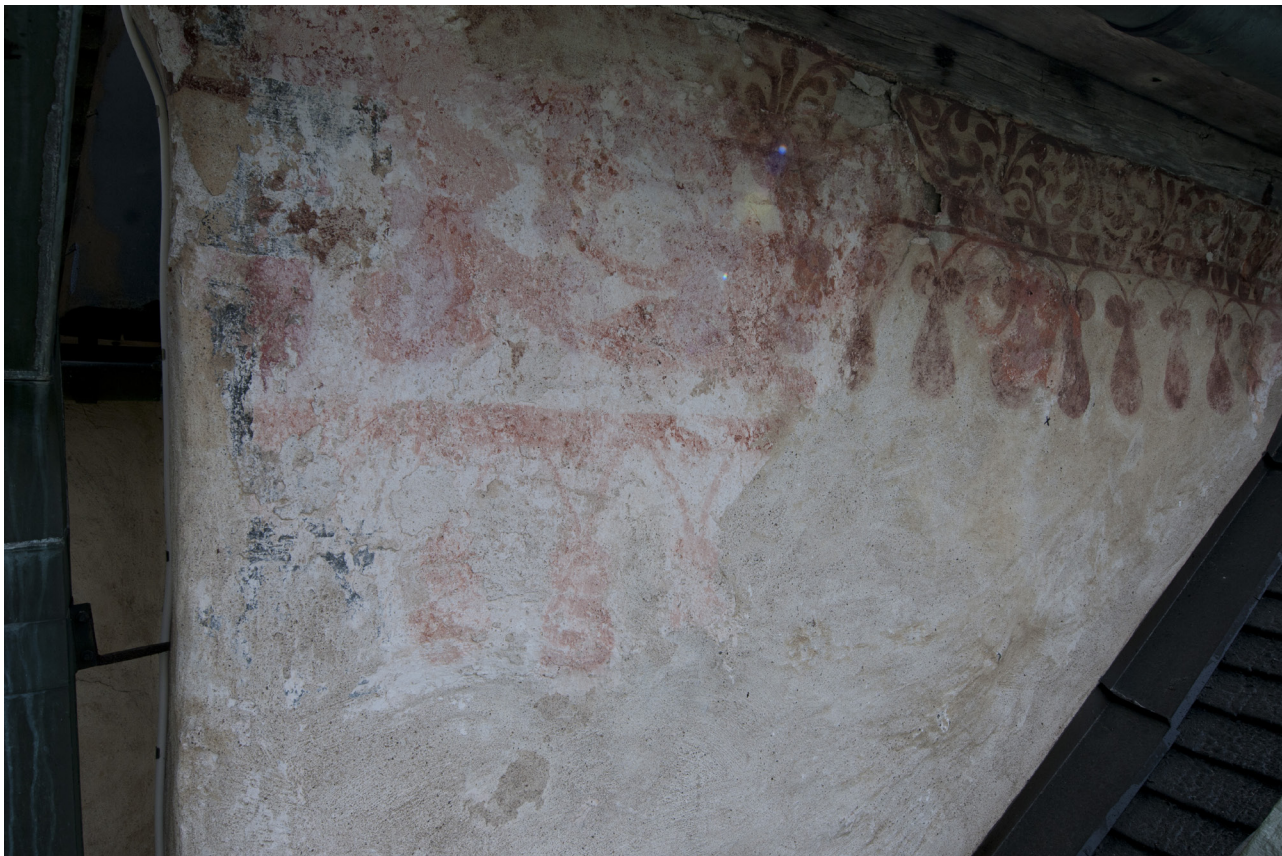
Norra sidans östra hörn. Fragment av båda bårderna samt hörnkvadrar i kimrök.

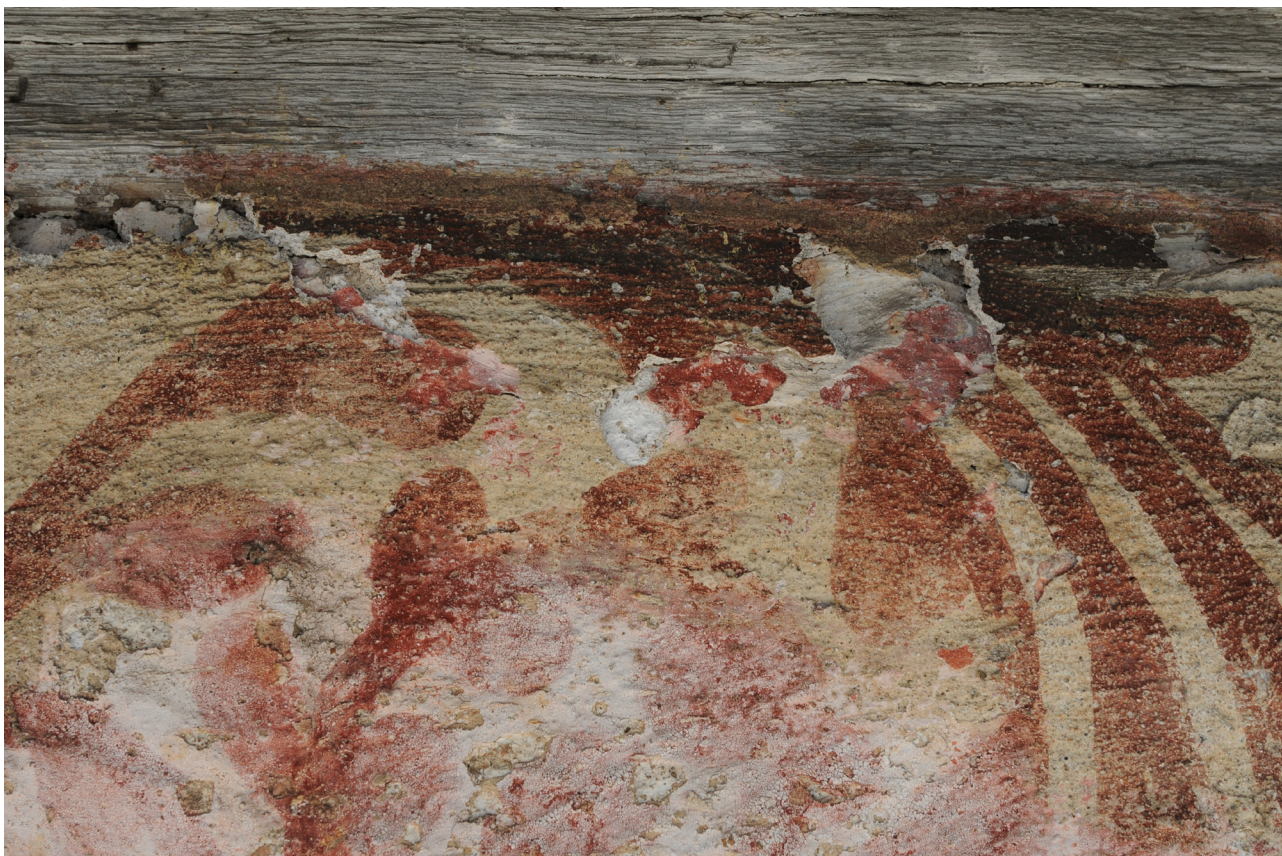
Södra sidan. Detalj av 1920-talets rekonstruktion vid anslutningen mot hammarbandet. Bilden visar parti med blottlagd originalmålning.

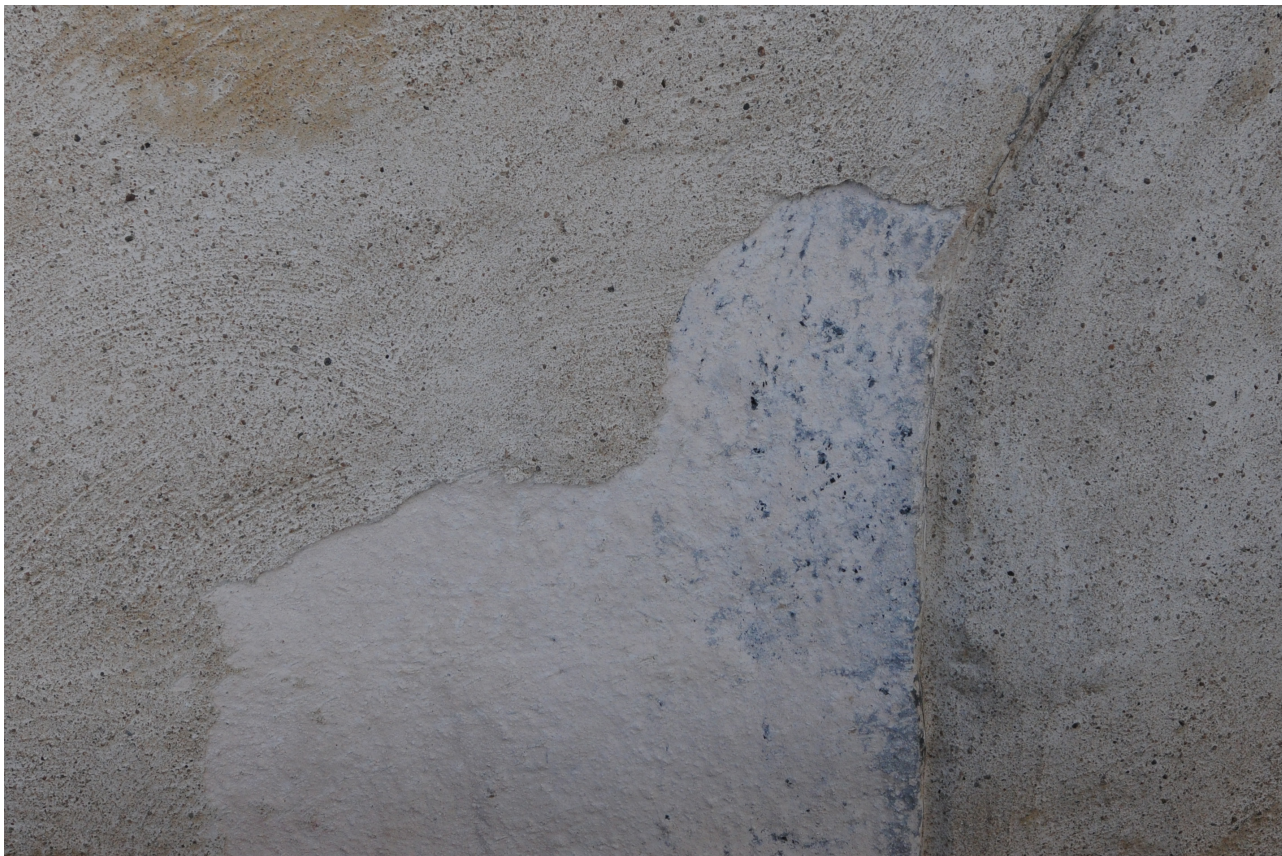
Kvaderkedja vid norra långhussidans igensatta äldre fönster. Målningssytan endast täckt av 1920-talets tunna slammingskikt.

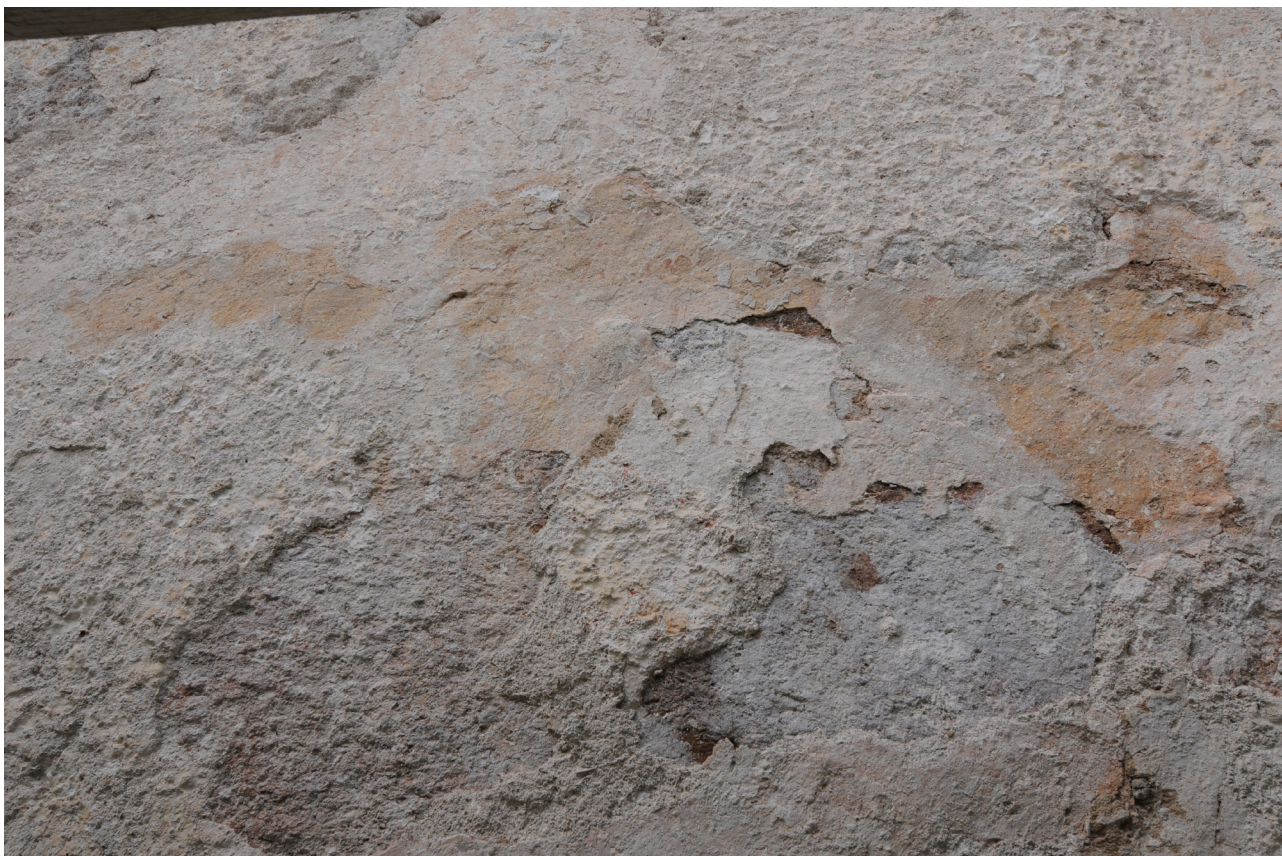
Detalj av gul-orange avfärgning på långhusets sydsida. Färgytans kant är delvis tydligt markerad vilket skulle kunna indikera fragment av dekorationsmålning.

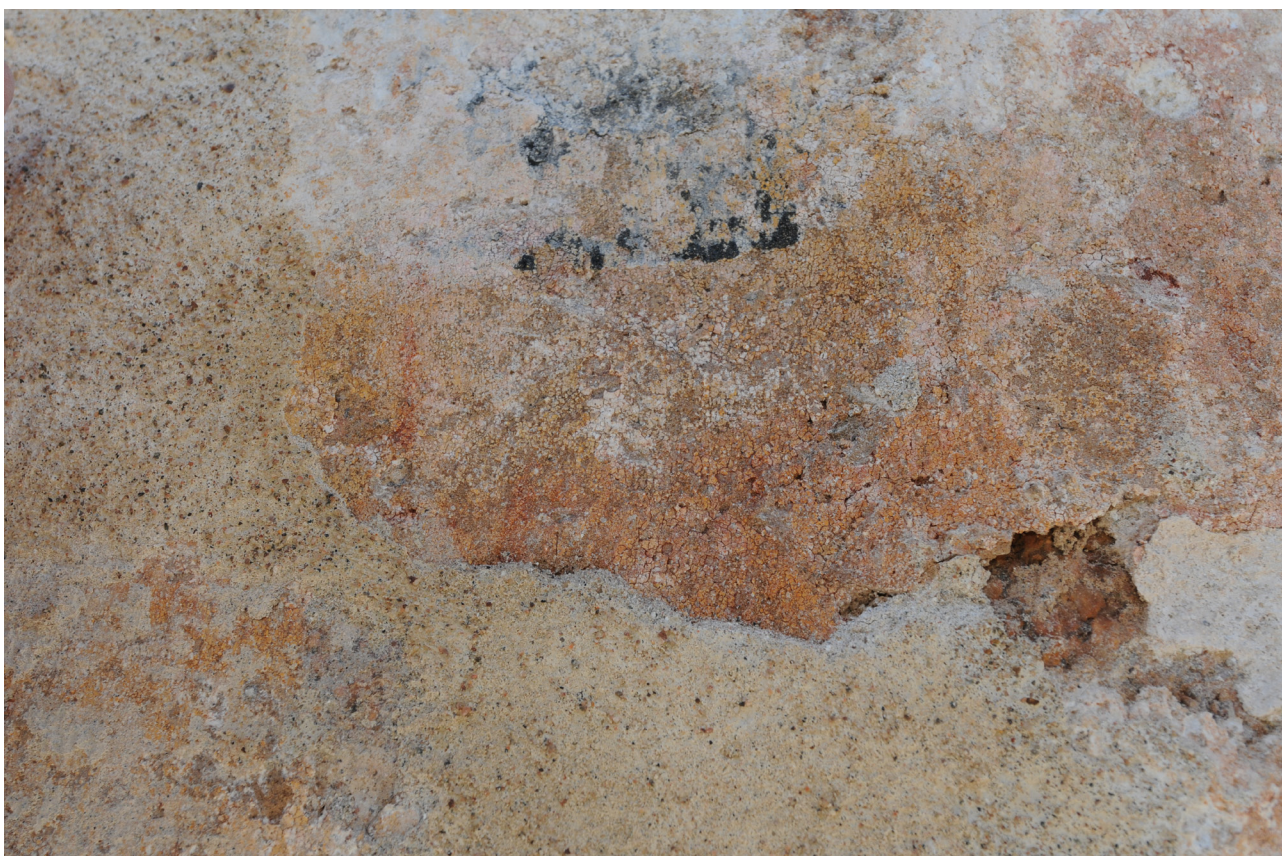
Detalj av gul-orange avfärgning på övre östra delen av långhusets sydsida. Skiktets finmaskiga krackelyrer indikerar innehåll av organiskt bindemedel.

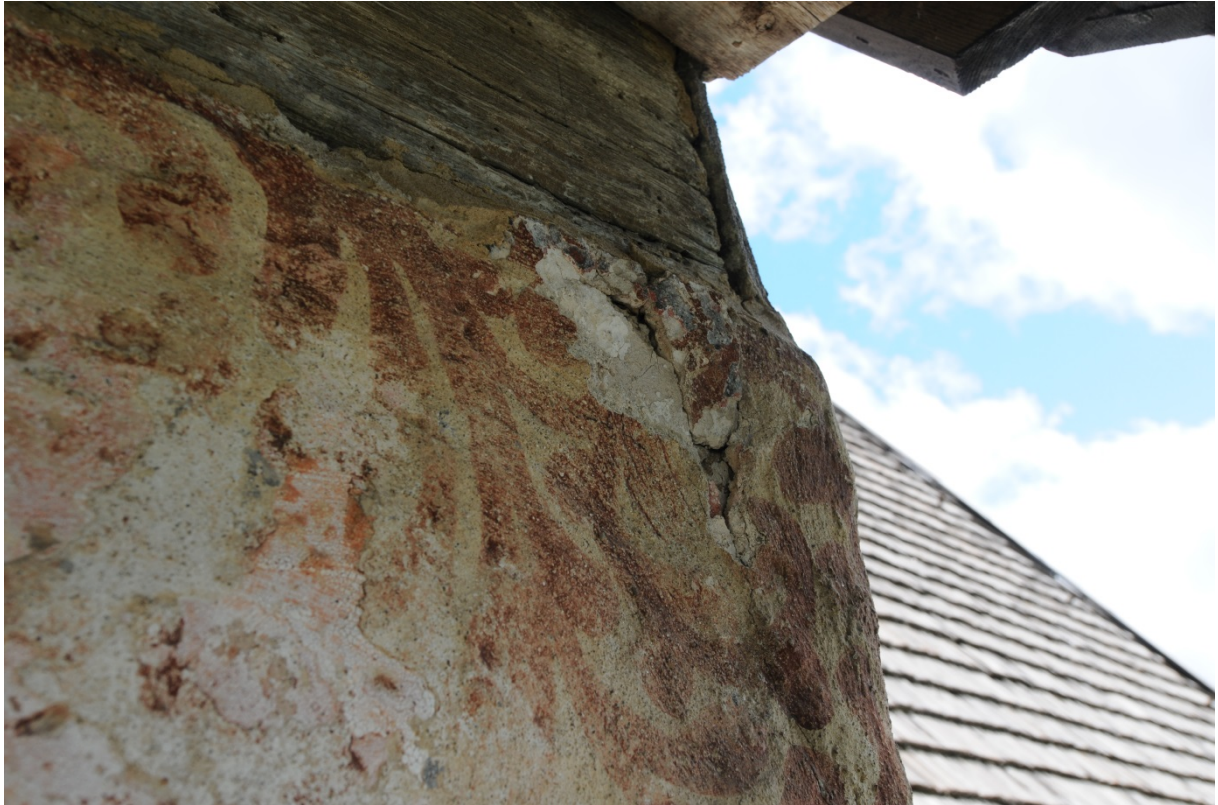
Parti vid södra långhussidans östra hörn.

I samband med fasadrenoveringen 1974 utfördes konserveringsarbeten rörande takbården. Konsolidering av putsen utfördes med okänt material. Ytan uppvisade ett tiotal tydliga ilagningar efter injiceringshål av \varnothing 1cm. Ett tecken på lokal restaurering (bättring) av rekonstruktionsmålningen var ett markant skifte i putsen i frisen över det medeltida fönstret på södra sidan. Här låg frisen på helt olika putstyp med markant olika bevaringsgrad hos målningen på ömse sidor av putsskiftet. Skiftet kan tyda på att rekonstruktionen t.h. (öster) om skiftesgränsen, vilken delvis var placerad över den 1974 frilagda originalytan, har tillkommit samtidigt med denna. Med kännedom om att arbeten utfördes 1974 är det osannolikt att putsskiftet skulle vara ett skifte från en dag till en annan, ett "giornata" under arbetet 1928-29.

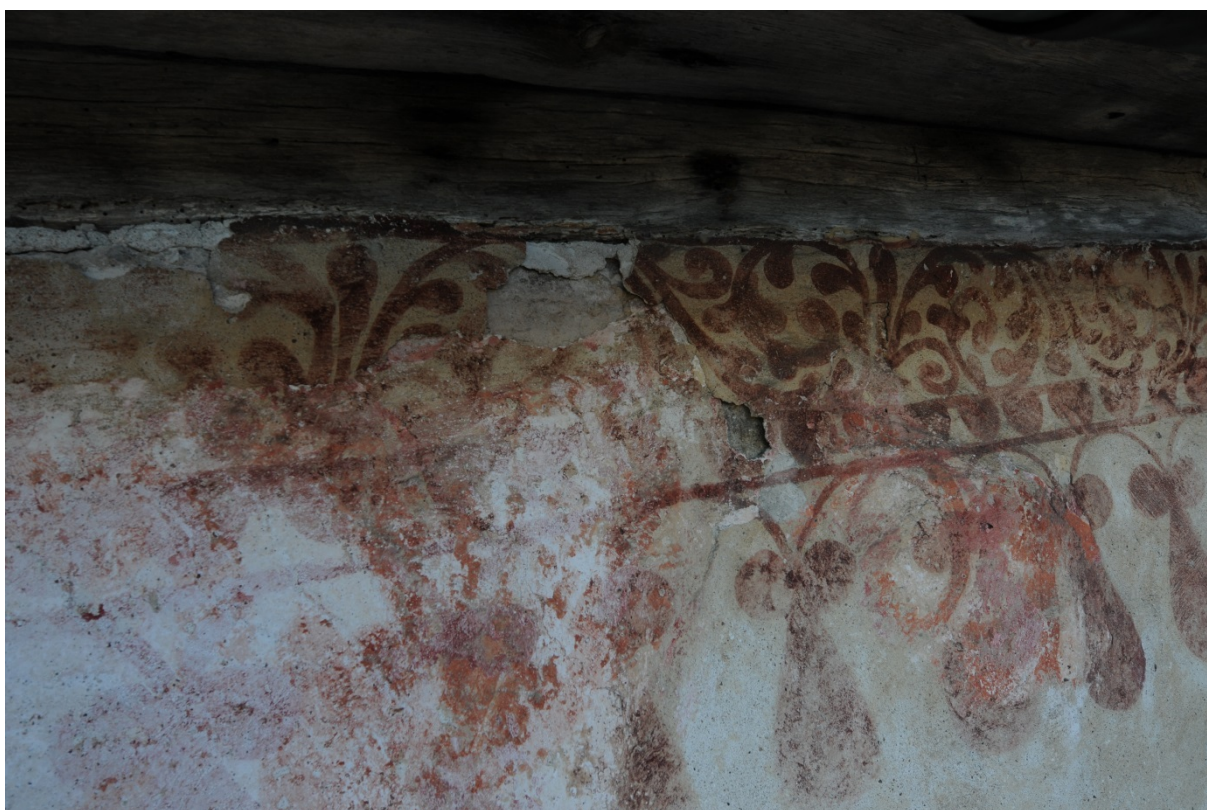
1920-talets puts hade allmänt nedsatt vidhäftning mot underliggande putsskikt. Vittring förekom lokalt i nedre murpartier och andra partier utsatta för rikligt med fukt. Tydliga skador av denna typ fanns överst i murhörnen vid hängränornas yttre avslut och anslutning till stuprören.

Putsskiktet hade lagts upp någon centimeter över hammarbandet för att skapa ett jämnt avslut. Rörelser i träet hade dock medfört att putsen fått sprickor och på många ställen fallit bort.

Parti från södra sidan. Bilden visar uppskalning och bortfall i putsskiktet och bortfall i anslutningen till hammarbandet.

P.g.a. problem med 1920-talets putsavslut på hammarbandet avslutades den nya putsen med en tydlig dilatation mot hammarbandets timmer. Detta medförde dock att den övre putskanten lokalt upplevdes som mycket ojämn. De mest framträdande områdena återfanns på norra långhussidan. För att korrigera detta kosmetiska problem, målades lokalt 1-2 cm breda vita linjer på hammarbandet i anslutningen mot putsen. Måleriet utfördes med kaseitempera och titanvitt pigment.
