# Konserveringsteknisk förundersökning

## Romanska kalkmålningar i Vä kyrka

Herman Andersson  
Konservator NKF

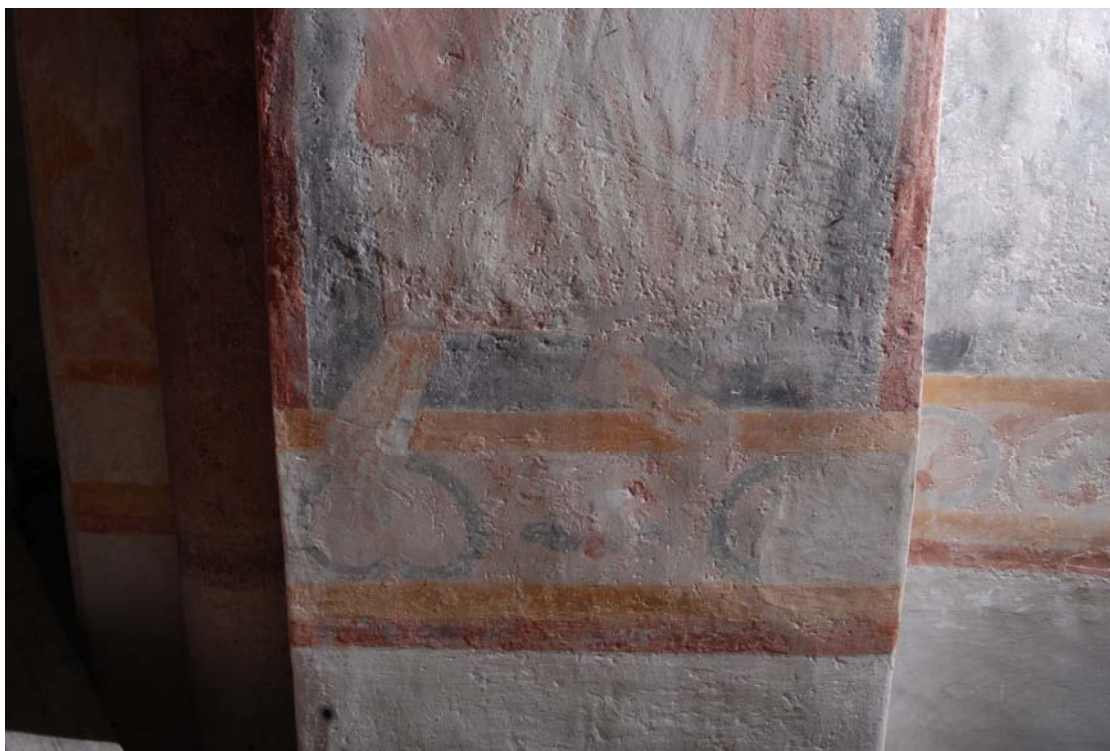
På norra sidan av tribunbågsväggen, i höjd med den kvinnliga donators anklar ca 260 cm över golvet finns tydlig pontata. Fogen är mindre distinkt men uppvisar likväl överlappning i putskiktet utförd upp på ett befintligt och uppifrån lagt putsskifte. I anslutning till putsskiftet finns vad som kan tolkas som små putsreparationer på det befintliga putskiktet. Det är därför möjligt att den första målningen i detta parti utfördes på puts, som åtminstone delvis inte var särdeles färsk.

Tribunbågens nordsida. Petrusfiguren med *pontata*. Foto 2007.

I tribunbågens nordsida vid Petrusfigurens fötter kan noteras att det parti av klädets fall som ligger i det nedre putsskiftet har bättre bevarad röd teckning.

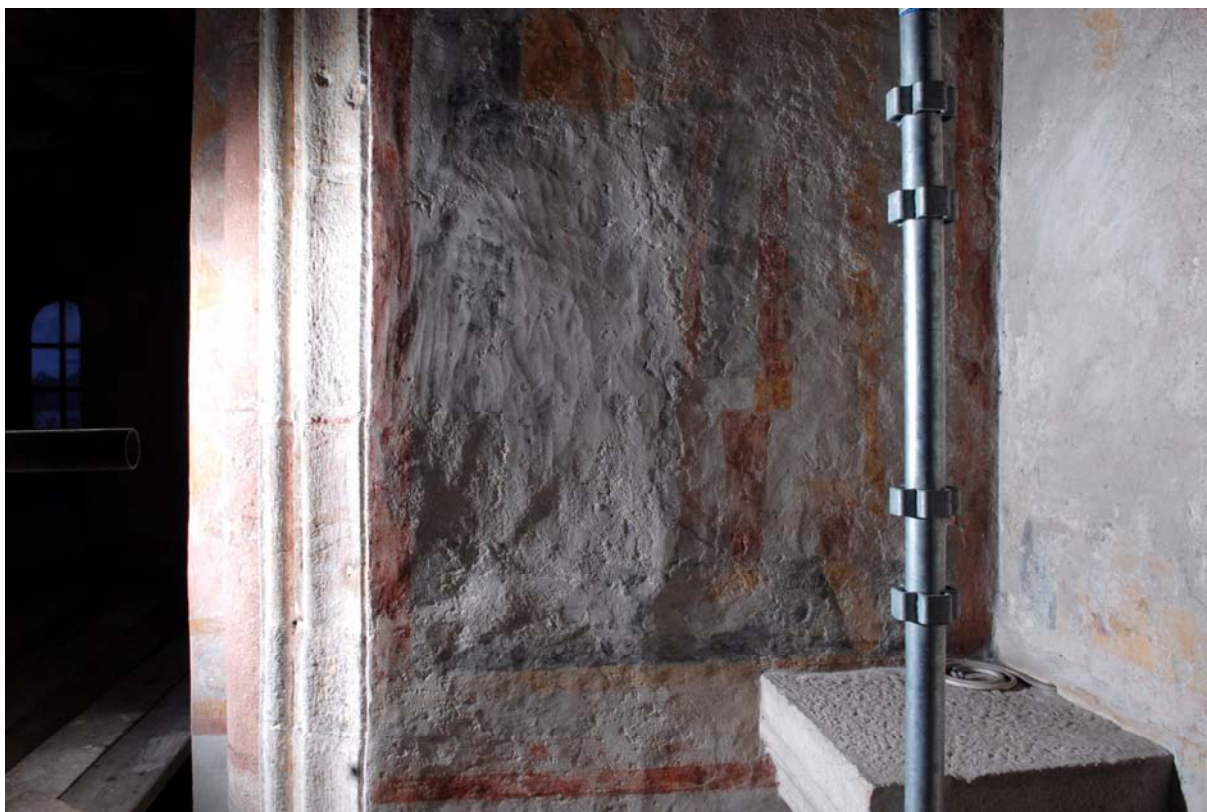
Putsskiftet fortsätter därefter på den södra tribunbågsväggen och finns här i samma höjd d.v.s. vid den manlige donators anklar. Skiftet finns bara i tydlig form på den norra halvan av denna väggyta, fram till ett vertikalt skifte (se nedan *giornata* och karteringen).

Tribunbågsväggens sydsida med vertikalt och horisontellt putskifte. Foto 2007.

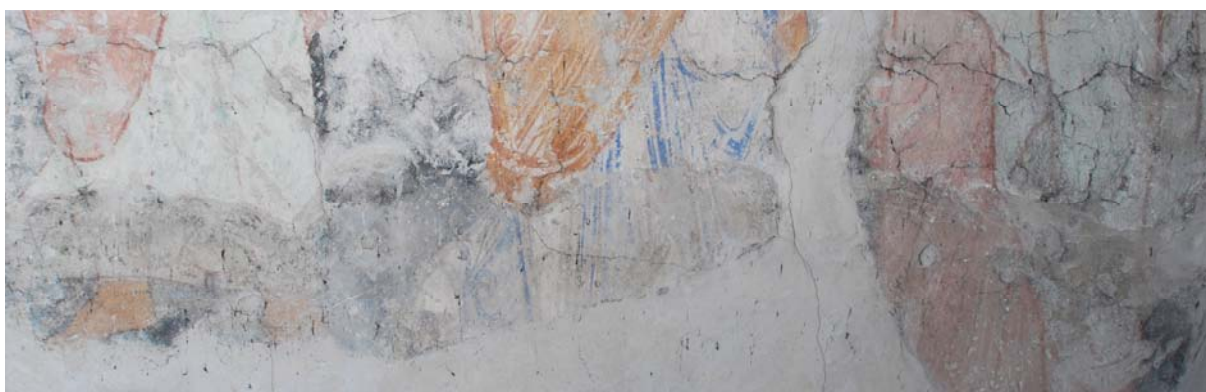
Färgskiktets olika bevarandegrad i de båda putsskiftena på västra korväggen visar med tydlighet putsunderlagets inverkan. I vilken omfattning målningen har utförts samtidigt över olika putskiften är osäkert. Notabelt är den blåa al seccoteckningen med påtagligt högre färgintensitet i det övre (torrare) skiftet medan den svarta undermålningen inte överraskande har bättre bevarandegrad i det nedre färskare skiktet.

Korets västvägg med putsskifte. Foto 2007.

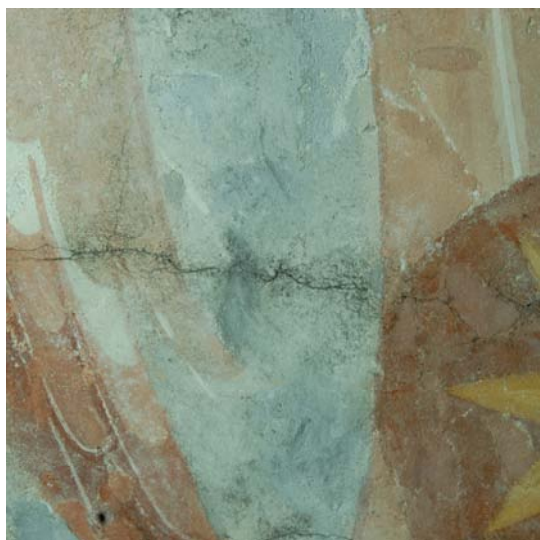
Ett mindre rengöringsprov visar att sprickbildningen i tunnvalvet visuellt i mycket hög grad förstärks genom anhopning av sot- och dammpartiklar i och anslutning till sprickbildningen. Stoffet avlägsnas lätt med Wishab-svamp (se foto nedan).

Detalj av spricka i tunnvalvets cirkel nr 11.

Då rengöring eliminerar övervägande delen synliga sprickor i tunnvalvet kan erforderlig ifyllnad av dessa i hög grad begränsas till tribunbåge och absid.

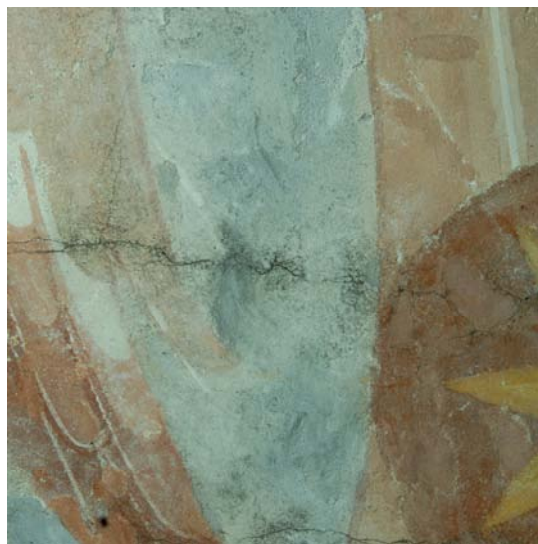
Samma parti med rengöringsprov på sprickan

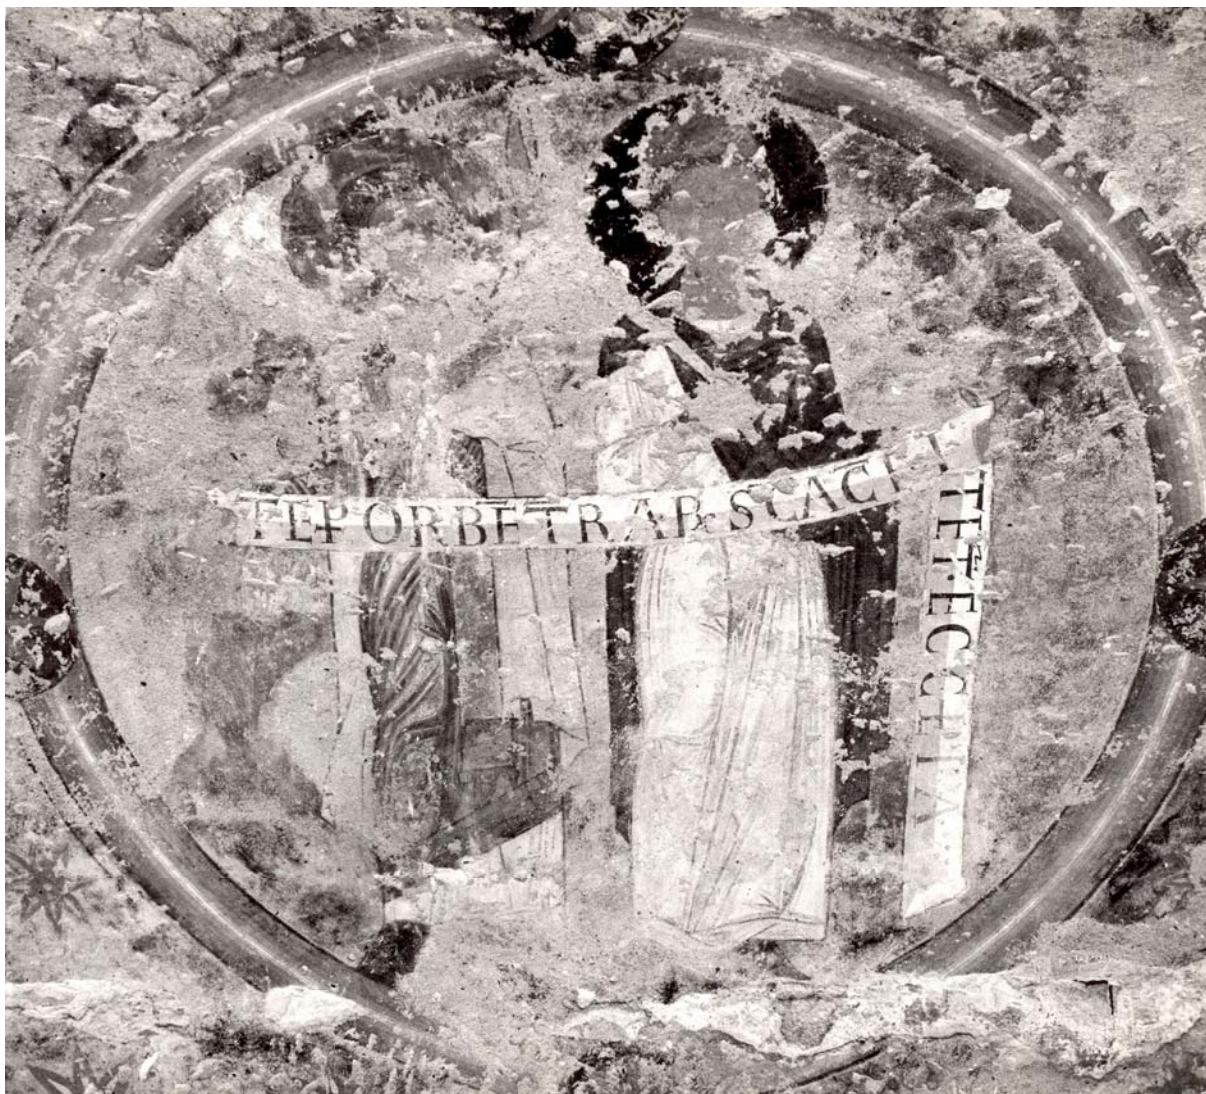
Den högra figuren har en större ytskada i nedre högra manteldelen. Förhållandet är detsamma i den vänstra figuren där en särskilt markant vittring förekom redan 1964 (se även bild sid.26).

Cirkel nr 19. Foto B. Centerwall 1963.

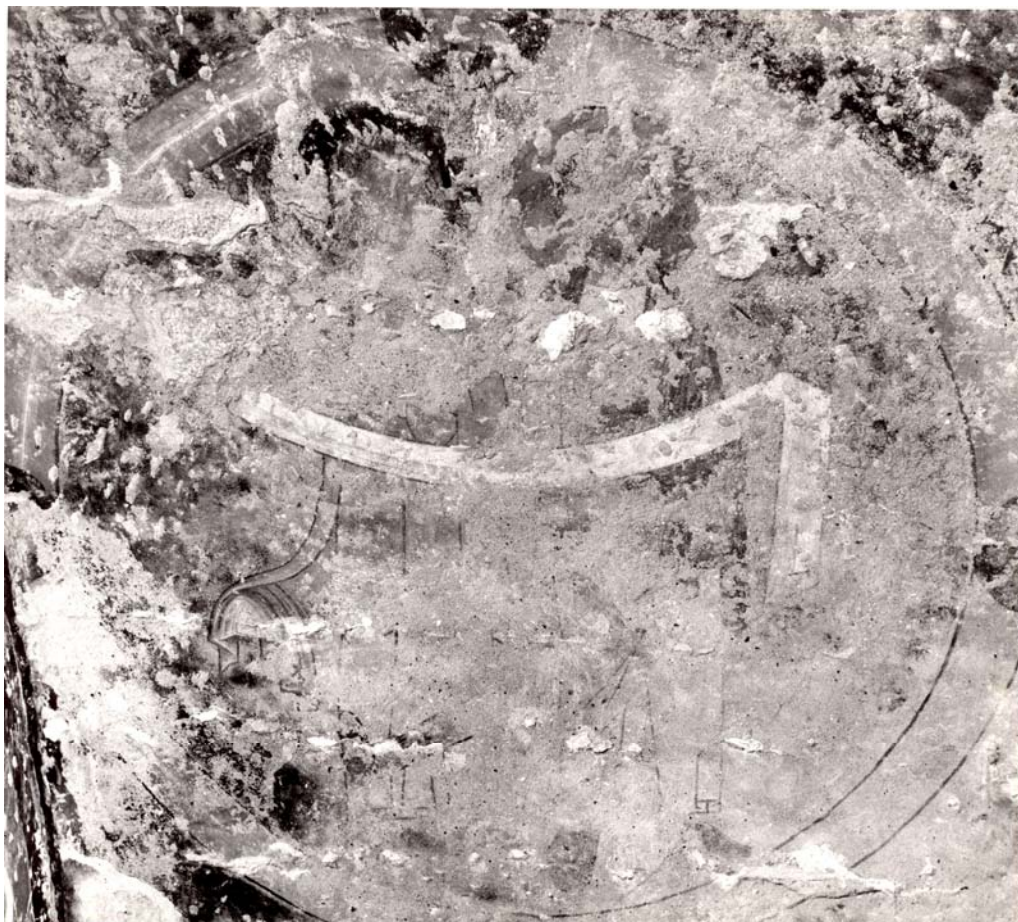
Integrerande retuscheri i figurerna finns i högre grad i valvets västligaste delar. Cirkel nr 23 är det mest markanta exemplet på detta. Centerwalls foto nedan visar det mycket fragmentariska bevaringstillståndet före restaurering. Våga Lindell-Anderssons översiktsbilder från golvplan (digital bilaga) visar att de obehandlade substansskadorna i anslutning till de färgade putsreparationerna fanns 1964.

Cirkel nr 23. Foto B. Centerwall 1963

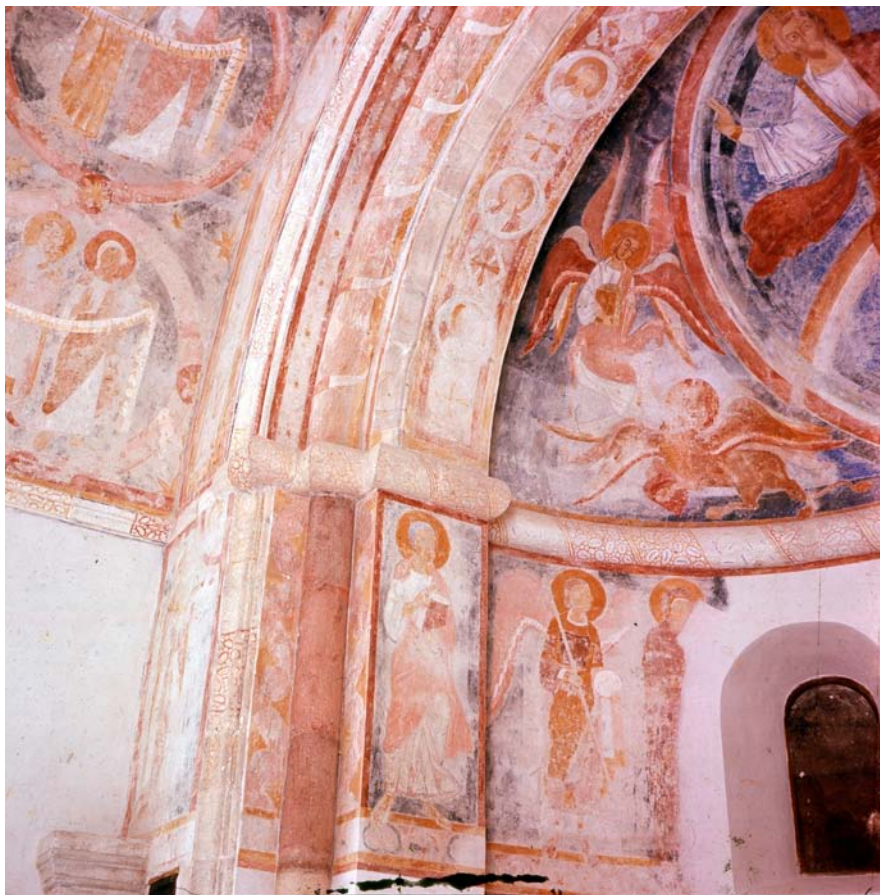
Nr 25 är intressant som jämförelse. Deformationen på vänster sida av höger figurs gloria kunde förmodas bero på nedvittring från anslutande obehandlad yta. Detta förhållande i likhet med ytskadorna i den vänstra figurens ansikte fanns 1964.

Parti av absid, tribunbåge och tunnvalv med cirklarna 25 och 17.  
Foto Våga Lindell-Andersson 1964.

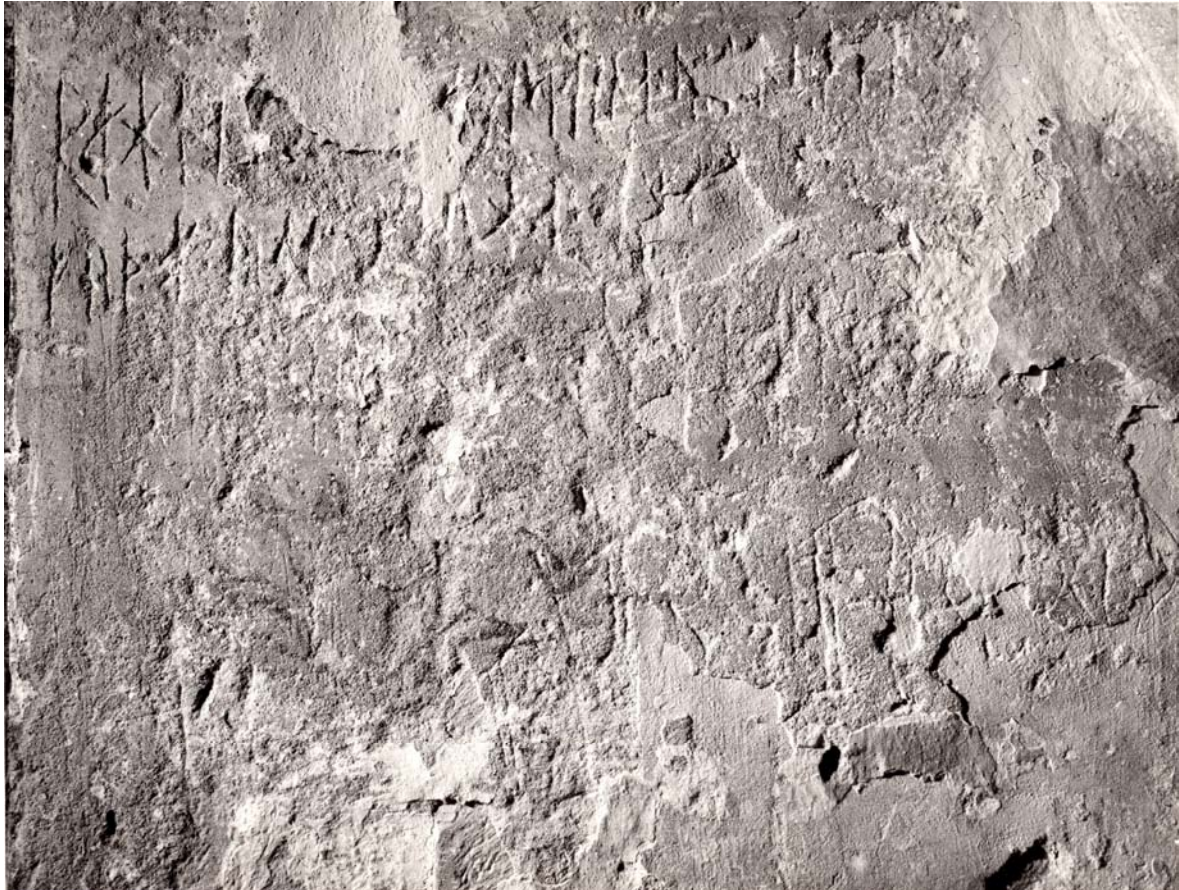
Tecken på vittringsskador har sedan 1980-talets mitt kunnat iakttas i nedre murverkspartier. Den svårare ytskadan finns på tribunbågsväggens södra sida i ett parti med ristad runskrift ca 2-2,5 m över golvytan. Partiet omfattas endast av fragmentariskt bevarad romansk puts och var således till delar skadat av vittring redan vid friläggningen. Foto av B. Centerwall visar med tydlighet att skadorna fanns vid friläggningstillfället.

Korets östvägg sydsidan. Foto B. Centerwall 1963.

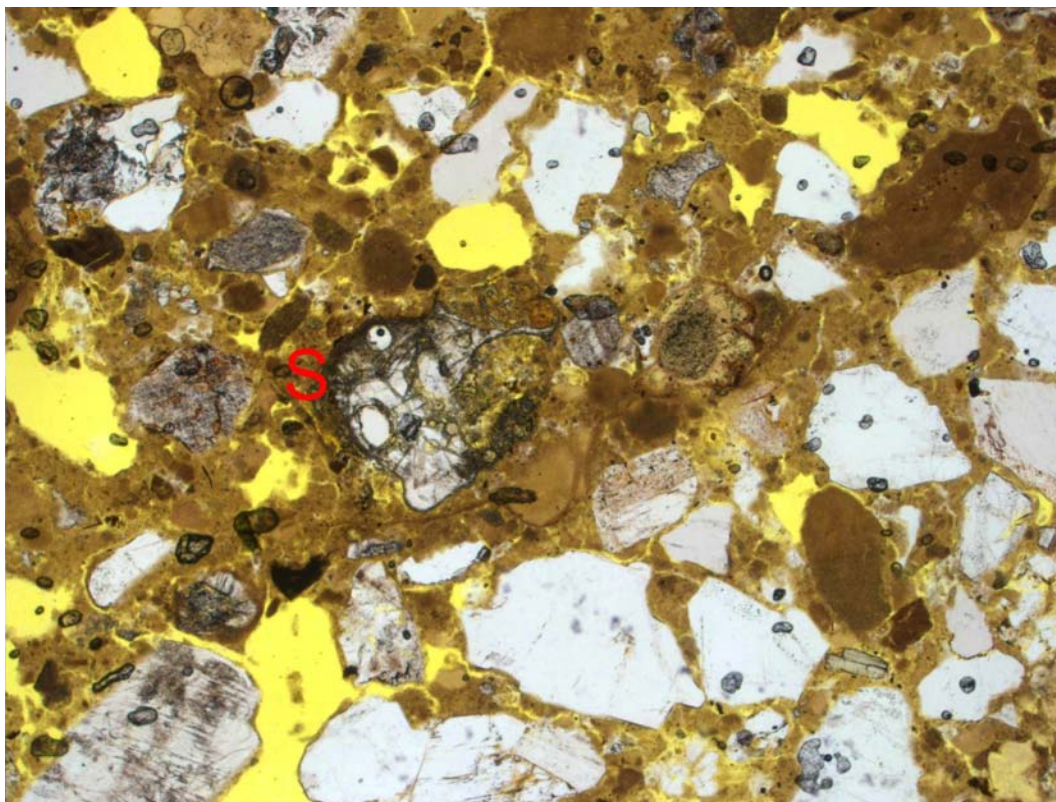
Troligen ett rent kalkbruk. Även om den brända kalken innehöll leror och andra silikater är det inte troligt att de reagerat till hydrauliska mineral eftersom kalken är underbränd (Fig. 3). Tämligen homogen pasta.

Fig. 3. Vä kyrka i Skåne. Bruksprov Vä 1. Bilden visar, direkt till höger om S, ett silikatmineral som sintrat på grund av uppvärmning till nära smälttemperatur. Bildytan motsvarar 3,6 x 2,1 mm<sup>2</sup>. Foto: SP 2008.

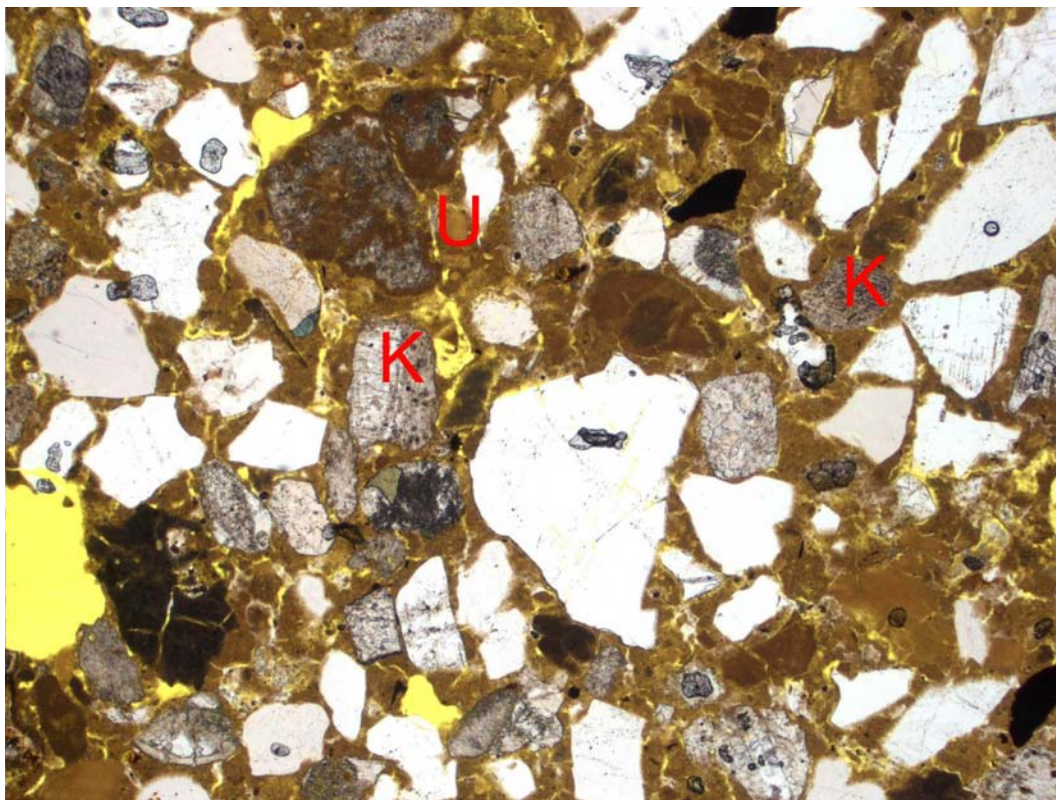
Troligen ett rent kalkbruk. Även om den brända kalken innehöll lermineral och andra silikater är det inte troligt att de reagerat till hydrauliska mineral eftersom kalken är underbränd (Fig. 7). Tämmligen homogen pasta.

Fig. 7. Vä kyrka i Skåne. Bruksprov Vä 3. Visar en underbränd kalkpartikel till vänster om bokstaven U. Två exempel på kalkstenspartiklar markeras med K. Bildytan motsvarar 3,6 x 2,1 mm<sup>2</sup>. Foto: SP 2008.

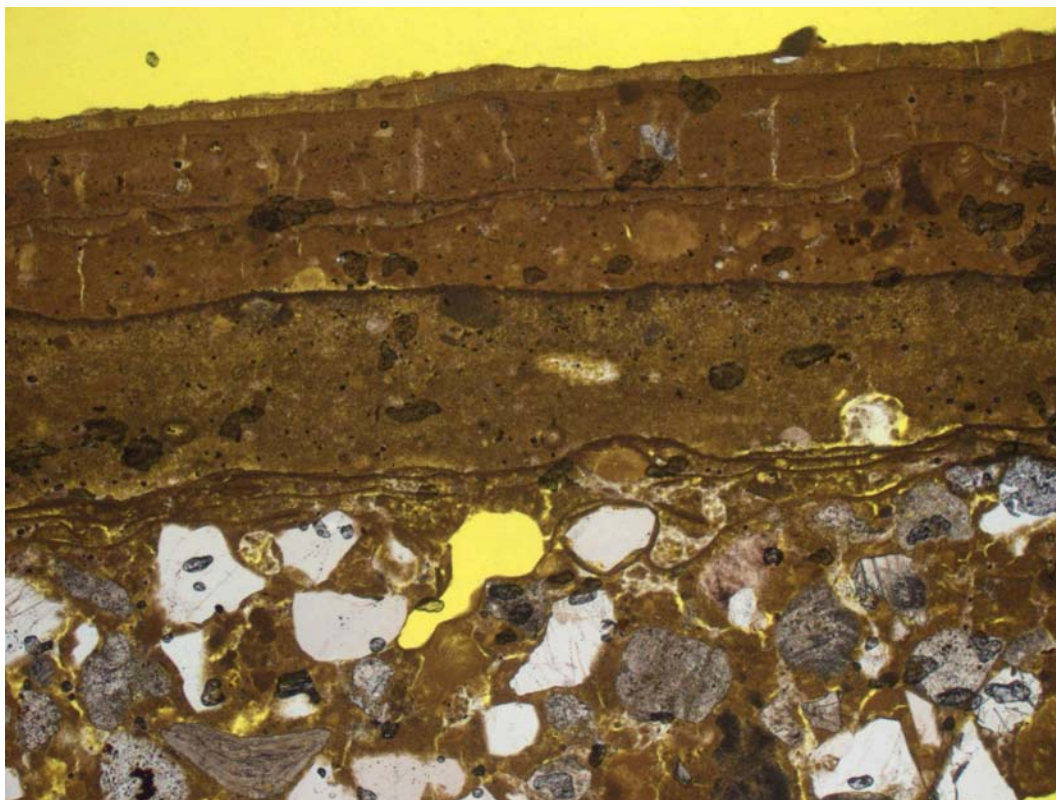
Cirka nio lager kalkfärg. De innersta är mycket tunna medan de yttre är tjockare (Fig. 8). Skiktens sammanlagda tjocklek är drygt 1 mm.

Fig. 8. Vä kyrka i Skåne. Bruksprov Vä 3. Visar flera lager kalkfärg. Bildytan motsvarar 3,6 x 2,1 mm<sup>2</sup>. Foto: SP 2008.

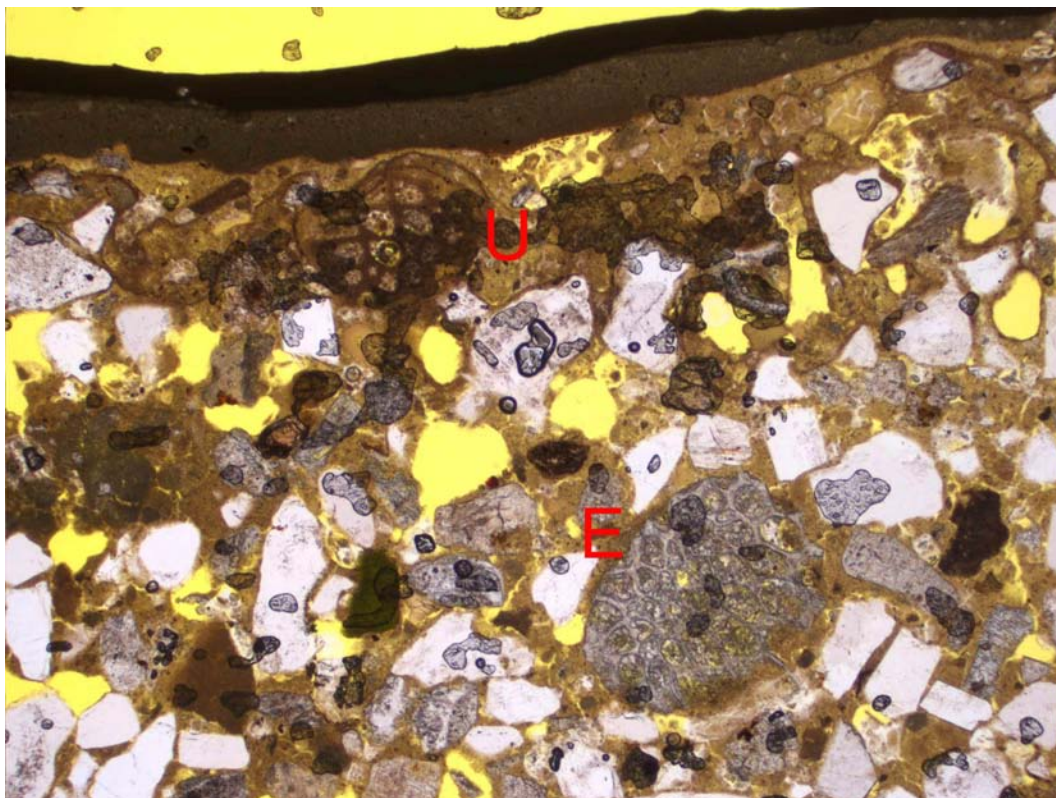
4-6 skikt varav de innersta kan vara av samma bindemedel som kalkputsen (Fig. 10). De yttre färgskikten är inte kalkavfärgning. Den samlade tjockleken på skikten är cirka 0,5 mm.

Fig. 10. Vä kyrka i Skåne. Bruksprov Vä 4. Visar avfärgning samt rester av ett bränt fossilt kalkkorn till vänster om U. Till höger om E syns ett obränt fossil av samma typ. Bildytan motsvarar 3,6 x 2,1 mm<sup>2</sup>. Foto: SP 2008.

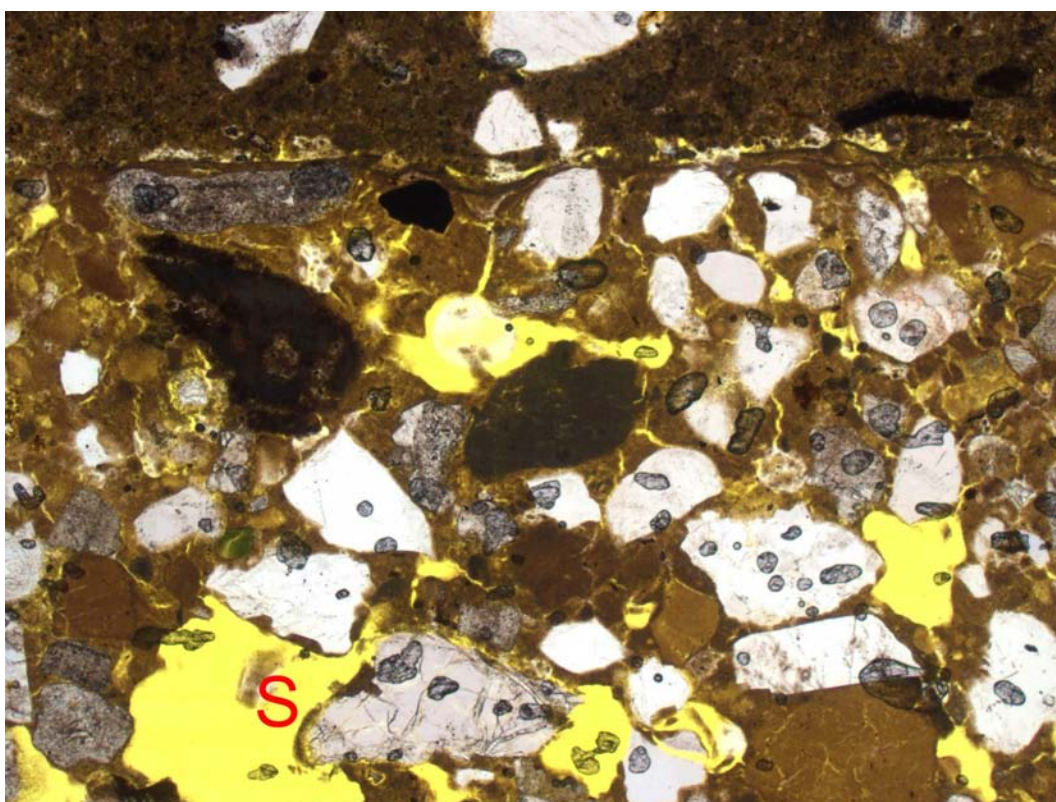
Troligen ett rent kalkbruk. Även om den brända kalken innehöll lermineral och andra silikater är det inte troligt att de reagerat till hydrauliska mineral eftersom kalken är underbränd (Fig. 11). Tämligen homogen pasta.

Fig. 11. Vä kyrka i Skåne. Bruksprov Vä 5. Till höger om bokstaven S syns en delvis sintrad silikatmineralpartikel. Notera de tunna avfärgningsskikten närmast kalkputsens. Bildytan motsvarar 3,6 x 2,1 mm<sup>2</sup>. Foto: SP 2008.
