Alvesta kyrka, Växjö stift

Exteriöra dekormålningar

Undersökning, konservering och restaurering

Slutrapport 2015

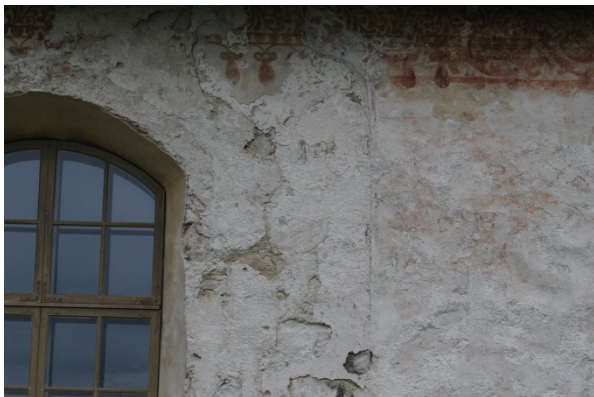
Södra långhussidans igenmurade äldsta fönster.

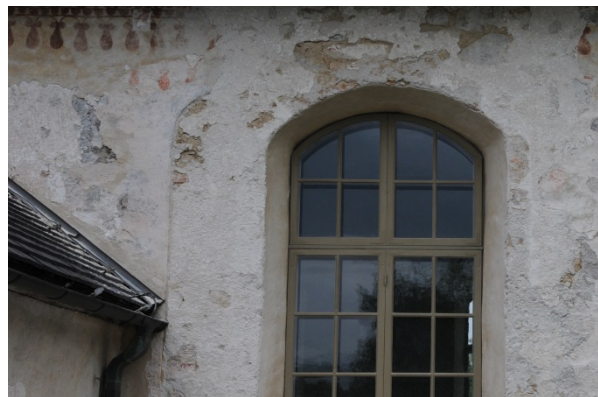
Norra långhussidans äldre igenmurade fönster.

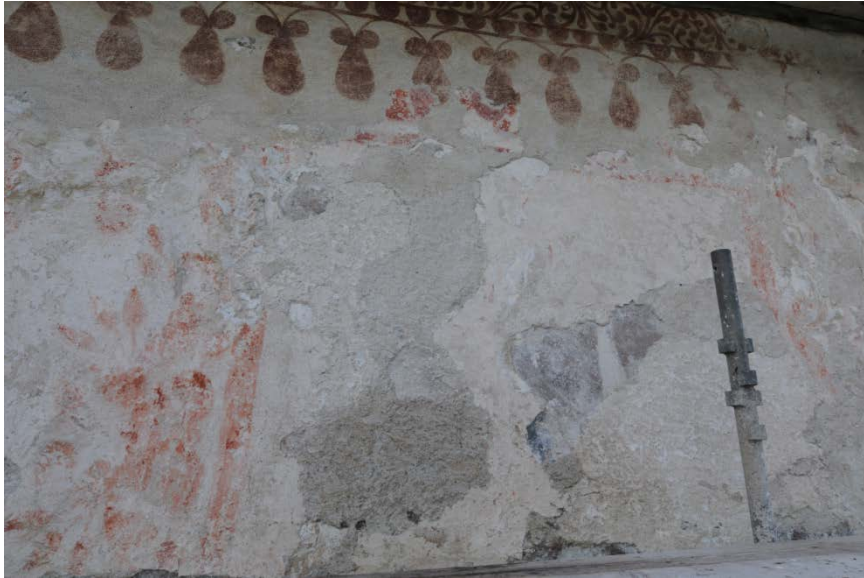
Nordsidans kartusch.
Sidoornamenteringen ses t.v.
och den rektangulära formen
kan utläsas genom det
vinkelräta övre högra hörnet
som ses strax över och t.h.
om ställningsstolpen.

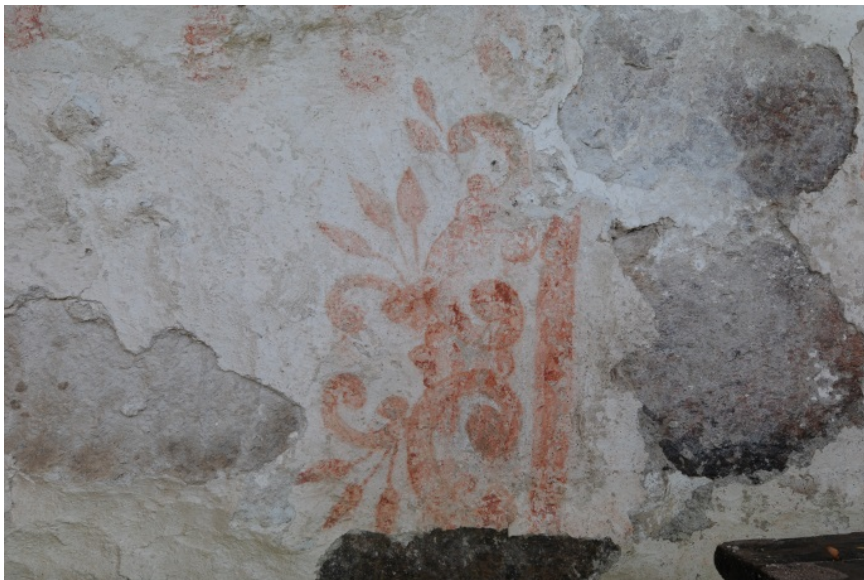
Substansförluster i kartuschens
sidoornamentering lätt re-
tuscherade med pigmenterat
kalkvatten.

Kartuschens bäst bevarade östra sidodel visar rullverksornamentering och spetsflikiga bladverk.

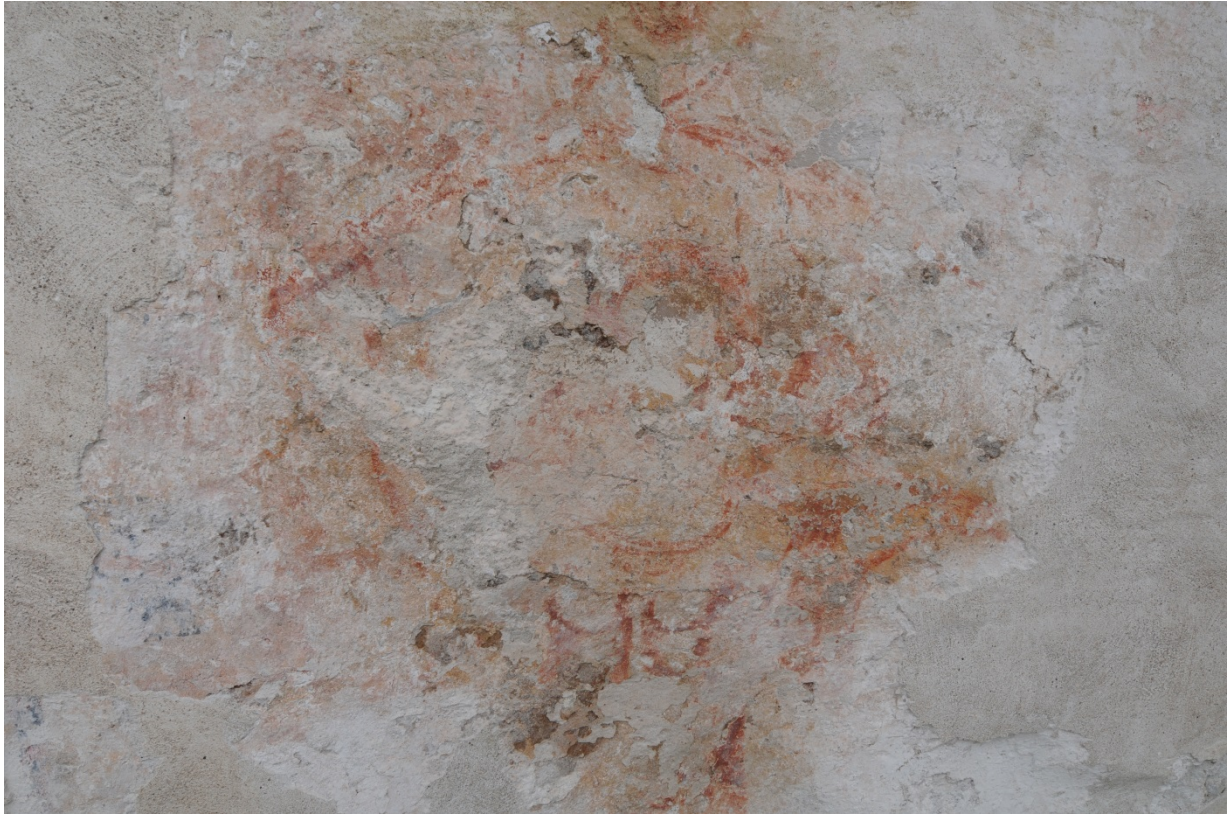
Foto av ängeln – friläggnen ej avslutad på höger sida.

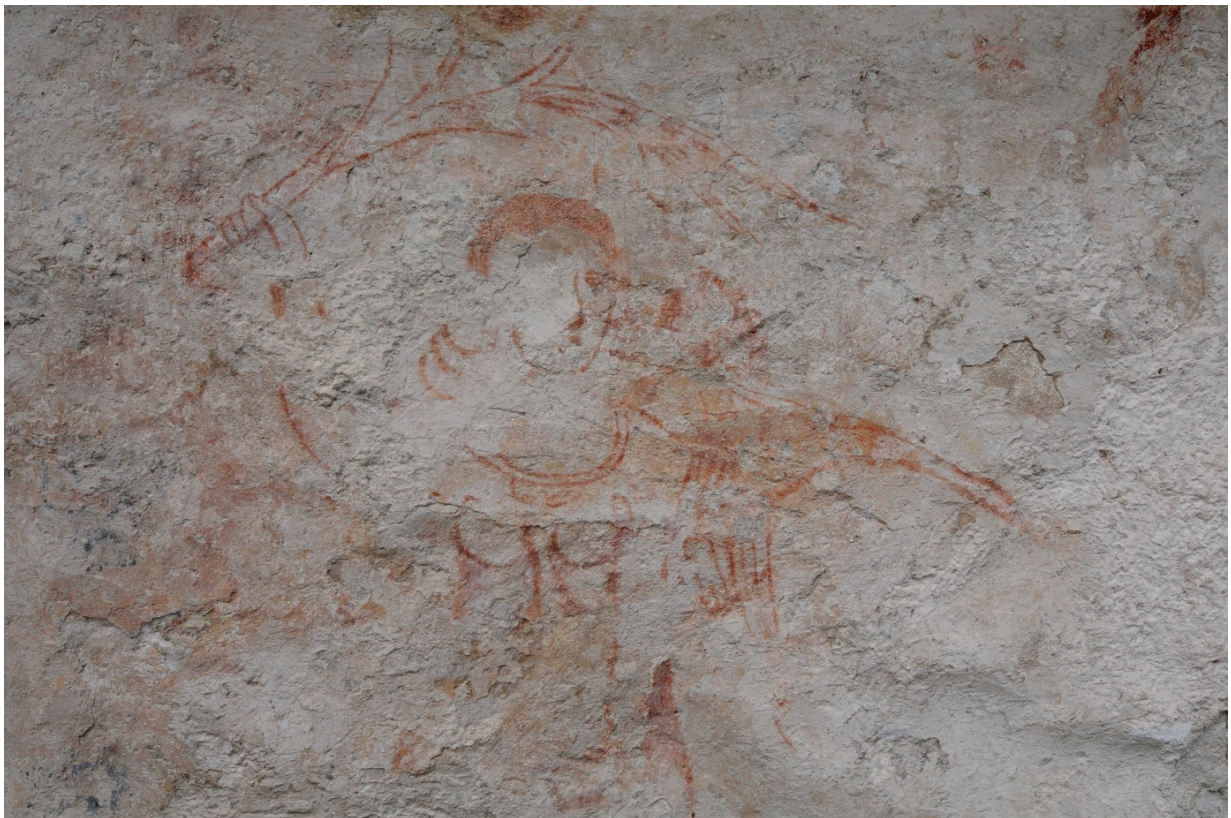
Ängeln med förstärkning av säkerställda färgfragment. Utförd med torrpigment i kalkvatten.

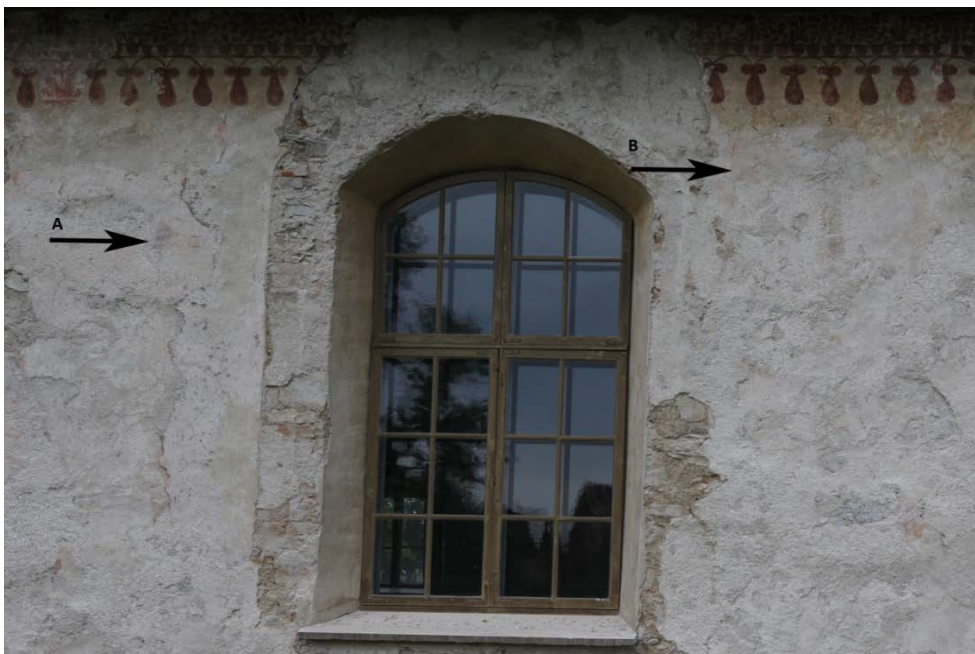
På södra långhusväggen öster om mittfönstret nära takbården återfanns även ett fragment med till spetsar avsmalnande linjer. Partiet med målningsfragmenten har en största bredd av ca 50 cm.

Målningsfragment vid södra långhusväggens mittfönster. Se detaljbilder på nästa sida.

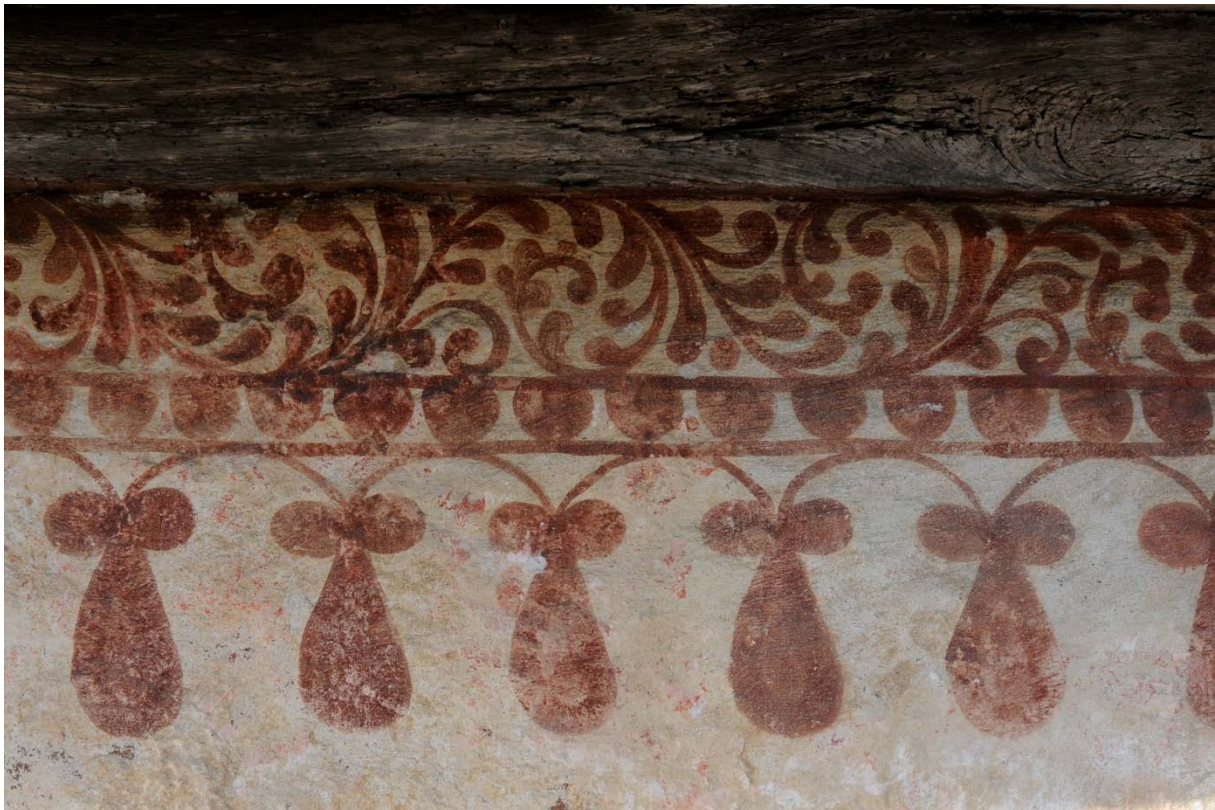
Välbevarat parti av 1920-talets rekonstruktion på långhusets sydsida.

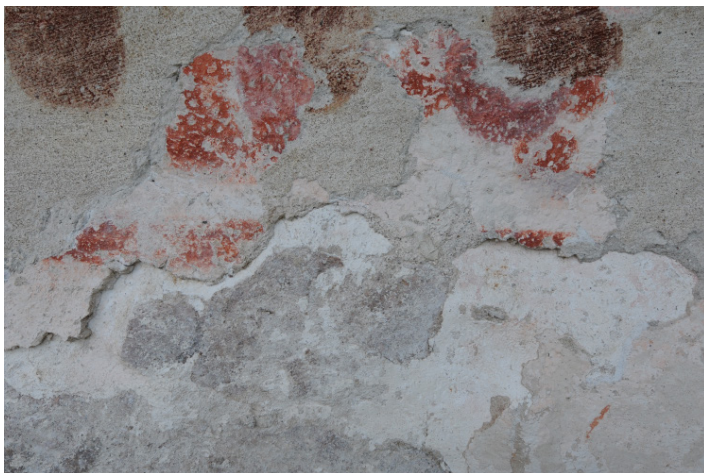
Detalj från norra sidan. Äldsta putsskiktet med påtagligt vitare kalkavfärgning än yngre avslutande skikt.

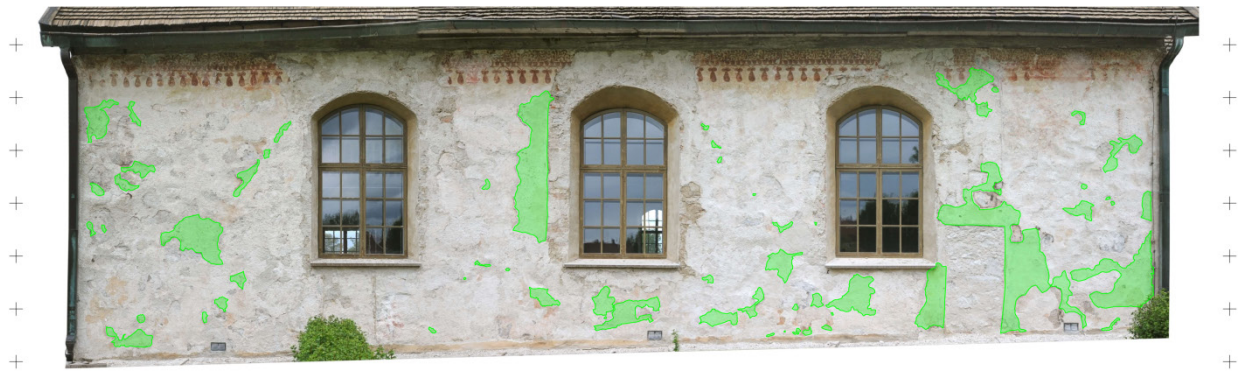
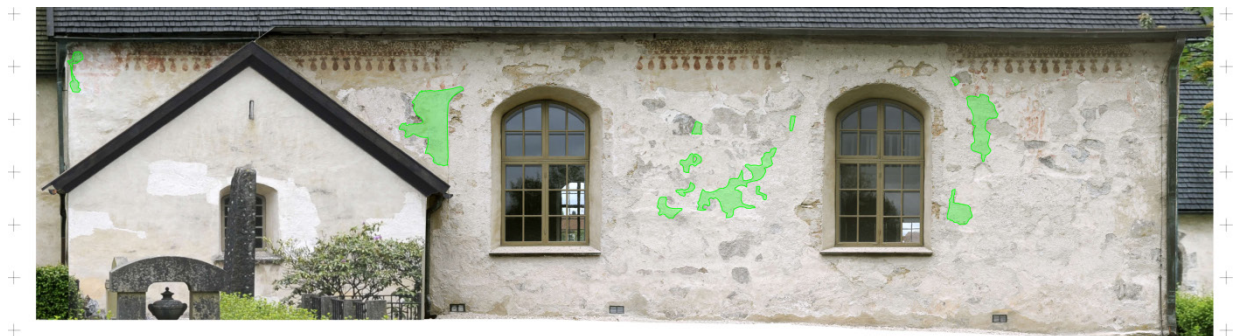
Lerhaltig kalkputs: Putsskiktet består av en lerhaltig kalkputs och är ca 1-1,5 cm tjockt. Putsskiktet är ljusbrunt till färgen och mycket slätt utan synlig bearbetning. Putsskiktets vidhäftning till underlaget varierar kraftigt, på många ställen hade putsen ingen vidhäftning alls utan upplevdes som ett skal. På kor och vapenhus är denna putstyp dominerande medan den använts som reparationsbruk på långhuset. På långhuset förekommer putsen således i stor omfattning i anslutning upptagande och igensättning av dörrar och fönster. Lerputsen har troligen tillkommit i mitten av 1700-talet i samband med utbygganden av kor och vapenhus.

Den **lerhaltiga kalkputsen** var påfallande hård och hade varierande vidhäftning till underlaget. På vissa delar av fasaden satt detta putsskikt som ett skal utan vidhäftning. Ytan hade en relativt gles pikhuggning vilken sannolikt utförts för att öka senare omputsningars vidhäftning.

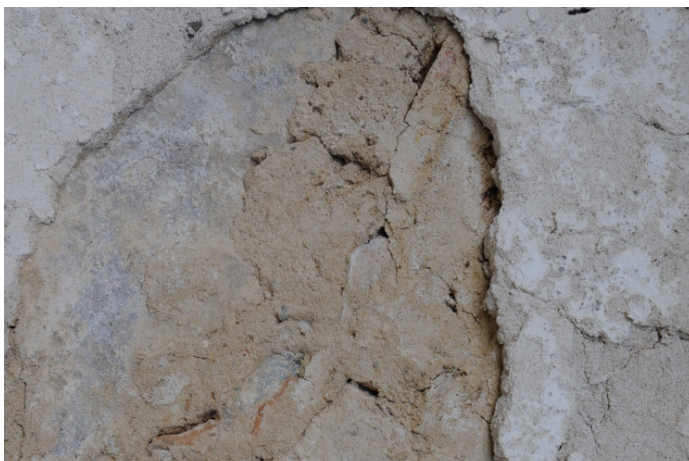
Detalj från norra sidan.

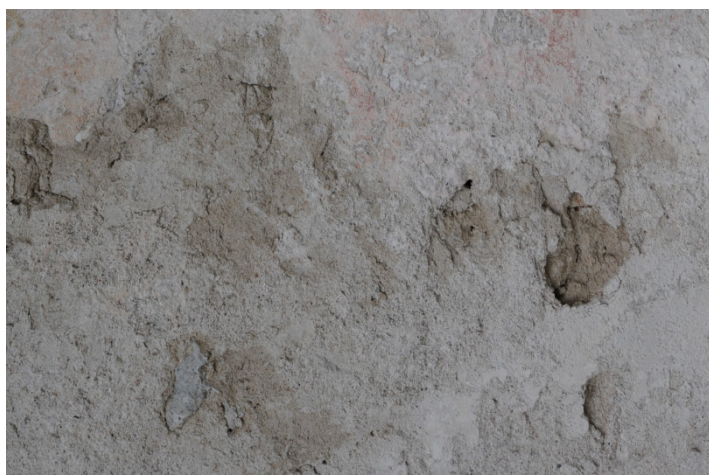
Oidentifierad puts: Denna putstyp återfinns i liten omfattning över hela fasaden och utgörs inte av en homogen putstyp. Troligen rör det sig om olika typer av reparationsputs.

Detalj från södra sidan.

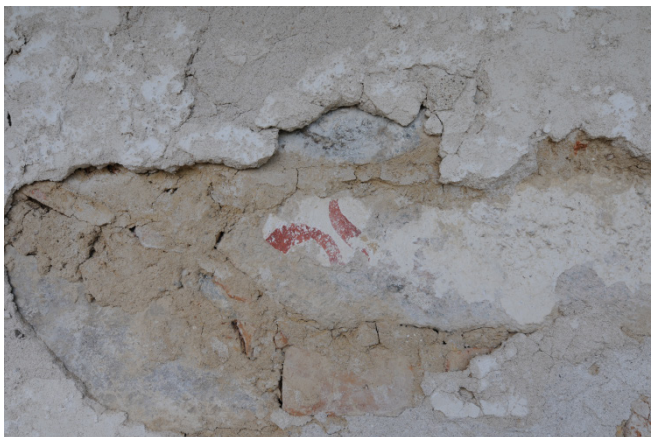
Murverkssten med kalkavfärgning: På vissa ställen finns inget eller ett mycket tunt putsskikt, oftast rör det sig bara om kalkskikt direkt på sten. Detta skikt återfinns bl.a. kring sydportalen. Även stenar med interiört måleri som flyttats i samband med t.ex. utvidgning av fönster uppvisar endast kalkskikt direkt på sten. Åldern på detta skikt varierar alltså.

Detalj från norra sidan. Sannolikt bemålad sten som flyttats p.g.a. fönsteruppbyggnad.

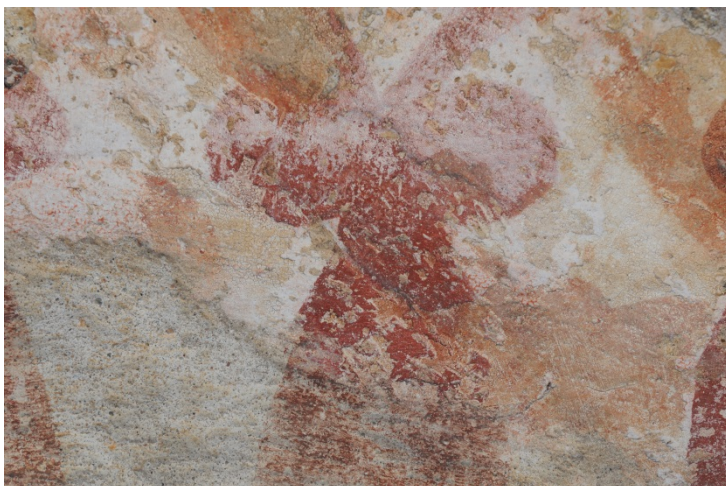
Äldre röd dekorationsmålning: Denna klart röda dekorationsmålning ligger på slevdragen puts med en mycket vit avfärgning som botten. Målningsskiktet återfinns även i undantagsfall på kalkskikt direkt på sten. Troligt pigment är järnoxidrött som t.ex. engelskt rött.

Södra sidan. Detalj av treklöverblad från äldre dekorationskiktet. Nederst i bild 1900-talets överslamning.

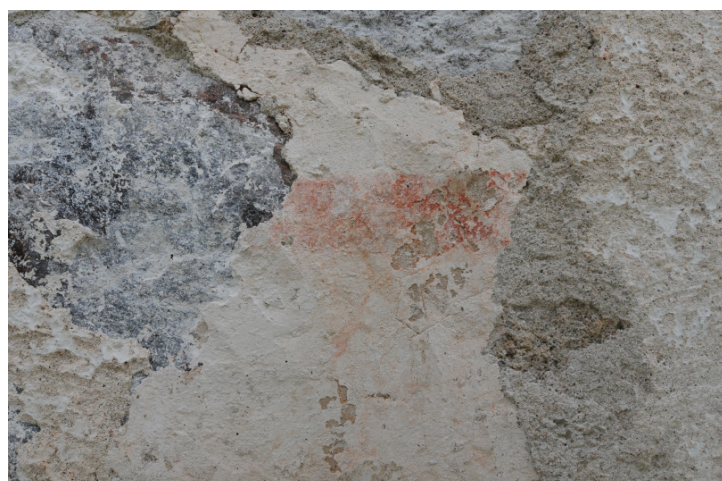
Yngre röd dekorationsmålning: Dekorationsmålningen återfinns på slevdragen puts endast separerad från den äldre dekorationen av ett tunt, något gultonat kalkskikt. Kulören varierar något mellan en röd-rosa nyans och en nyans som är mer röd-orange. Troligt pigment är järnoxid av typ ljusst engelsk röd eller terra di Siena.

Detalj från norra sidan. Fragment av kartuschens nedre horisontella ramlinje.

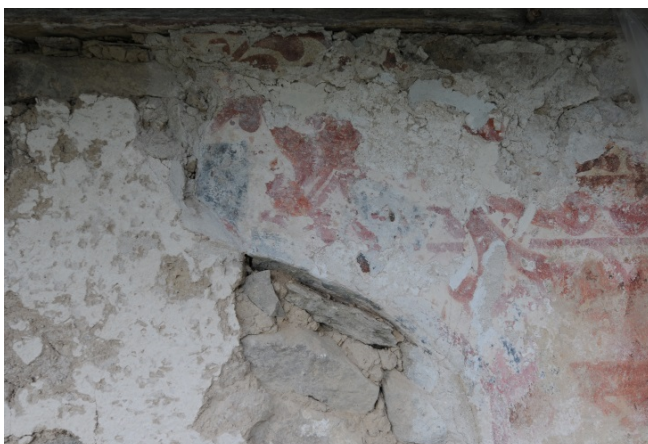
Kvadermålning: Dekorationen härstammar från två olika tidsperioder. Båda kvadertyperna är utförda i en kimröksgrå nyans. De äldsta kvadrarna återfinns på de äldre putstyperna medan de yngre ligger på den lerhaltiga kalkputsen. Båda dekorationerna troligen från 1700-talet.

Detalj av kimröksmålad kvaderkedja runt södra långhussidans äldsta fönster. Bilden visar även fragment av de två äldre röda dekorationerna.

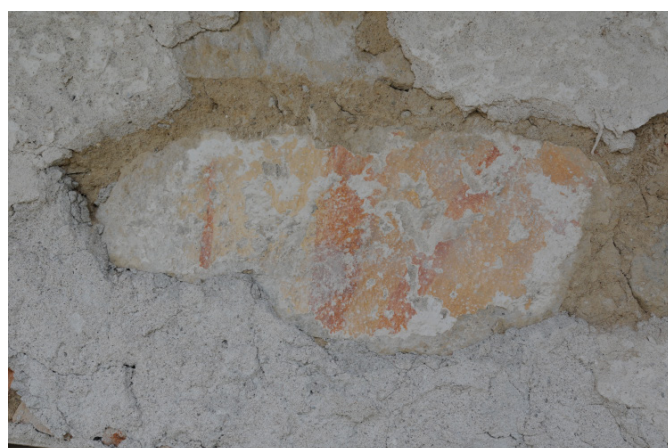
Bemålning på murverkssten: Bemålningen ligger på ett mycket tunt putsskikt eller endast på kalkskikt direkt på sten. Den äldsta bemålningen kring sydportalen återfinns på kalkskikt direkt på sten. Även stenar med interiört måleri som flyttats i samband med t.ex. utvidgning av fönster uppvisar endast bemålat kalkskikt direkt på sten. Ålder på dessa måleriskikt varierar således.

Detalj från norra sidan. Bemålning sannolikt från interiör draperimålning.

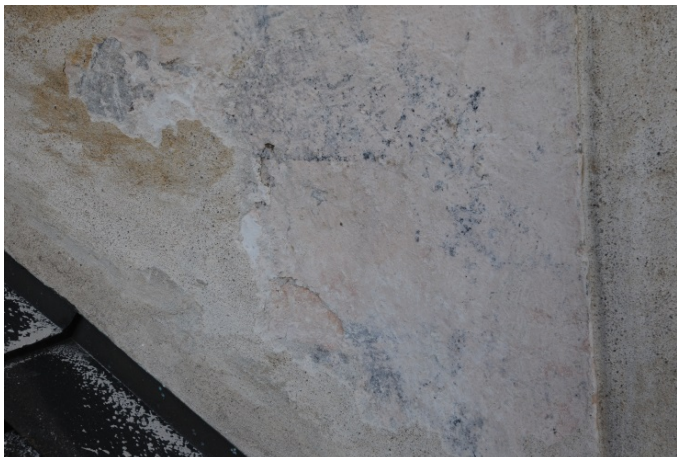
Rosa kalkavfärgning på lerputs: En svagt rosa mycket homogen kalkavfärgning med ett kallt, grått inslag.

Detalj från norra sidans äldre fönster. Rosa kalkavfärgning som botten för kvadermålning.

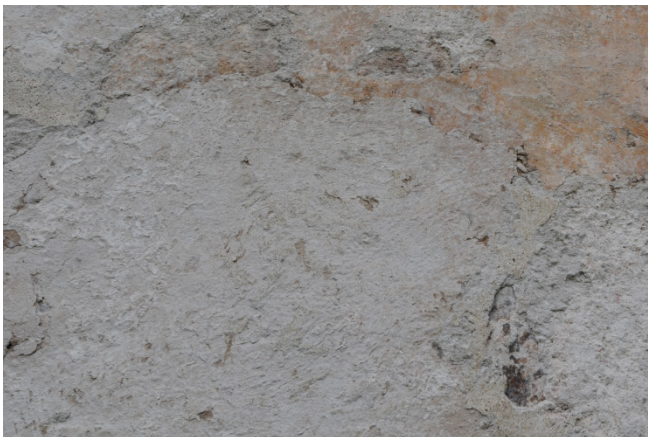
Vit kalkavfärgning på puts: Sammanhängande områden med vit kalkavfärgning. Återfinns på de äldre putssikten.

Detalj från södra sidan. Parti med vit kalkavfärgning omgiven av partier med gul-orange avfärgning och spritputs.

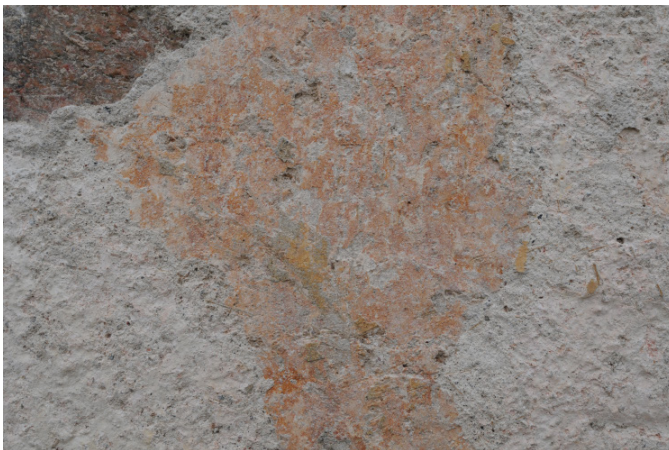
Gul – orange avfärgning: Kulörens ton kan variera kraftigt och går ifrån blekt gul till mörkt orange. Avfärgningen återfinns på de äldsta putsskikten. Avfärgningen är tunt påförd och utgörs inte av kalkskikt som kan separeras från underliggande putsskikt. Eventuellt kan detta vara spår efter en avfärgning med järnvitriol.

Detalj från södra sidan.

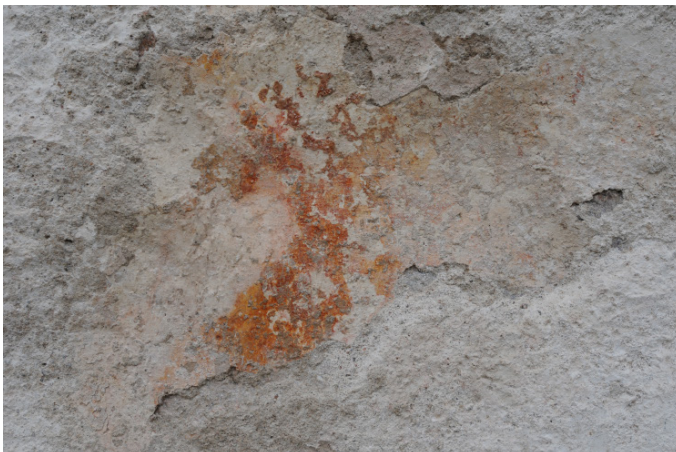
Gul-orange avfärgning med röda inslag: Avfärgningen består av gul botten med schatteringar i rött. Avfärgningen återfinns på de äldsta putsskikten. Eventuellt kan detta vara spår av icke läsbara dekorativa element. Avfärgningen är tunt påförd och utgörs inte av kalkskikt som kan separeras från underliggande putsskikt.

Detalj från södra sidan.

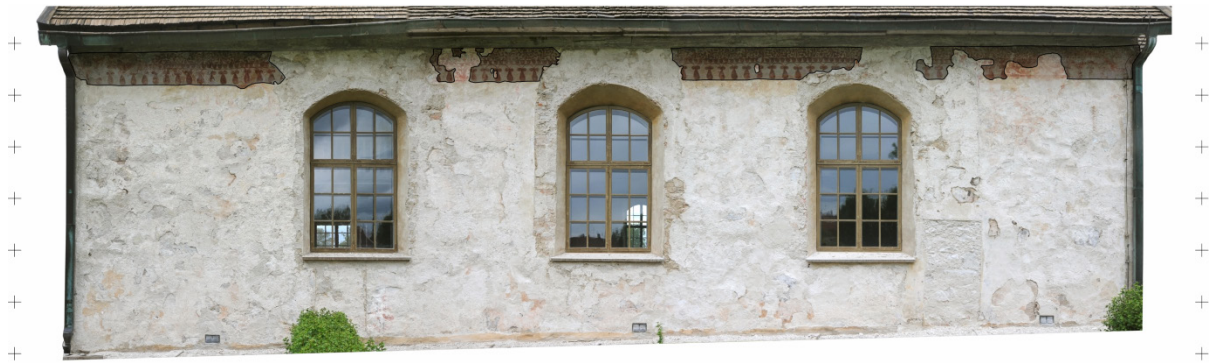
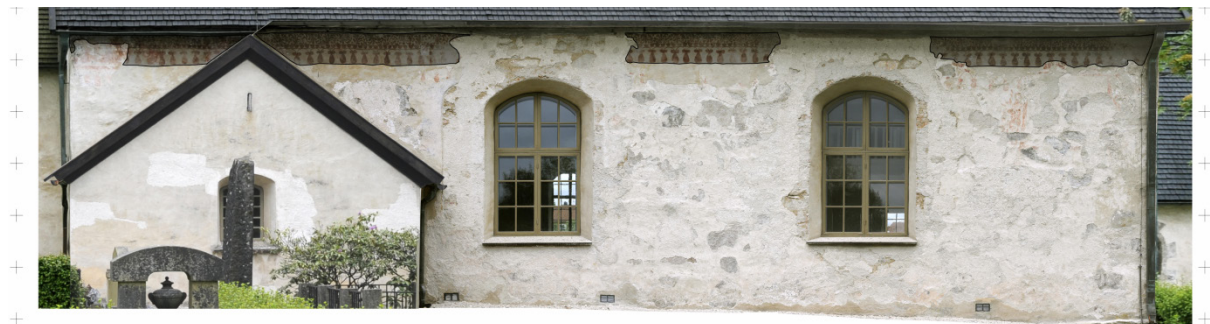
1920-talets rekonstruktion: Rekonstruktion av takbården utförd på tunn slamning av kalkbruk. Består av ett rödbrunt färgskikt i bindemedelsteknik.

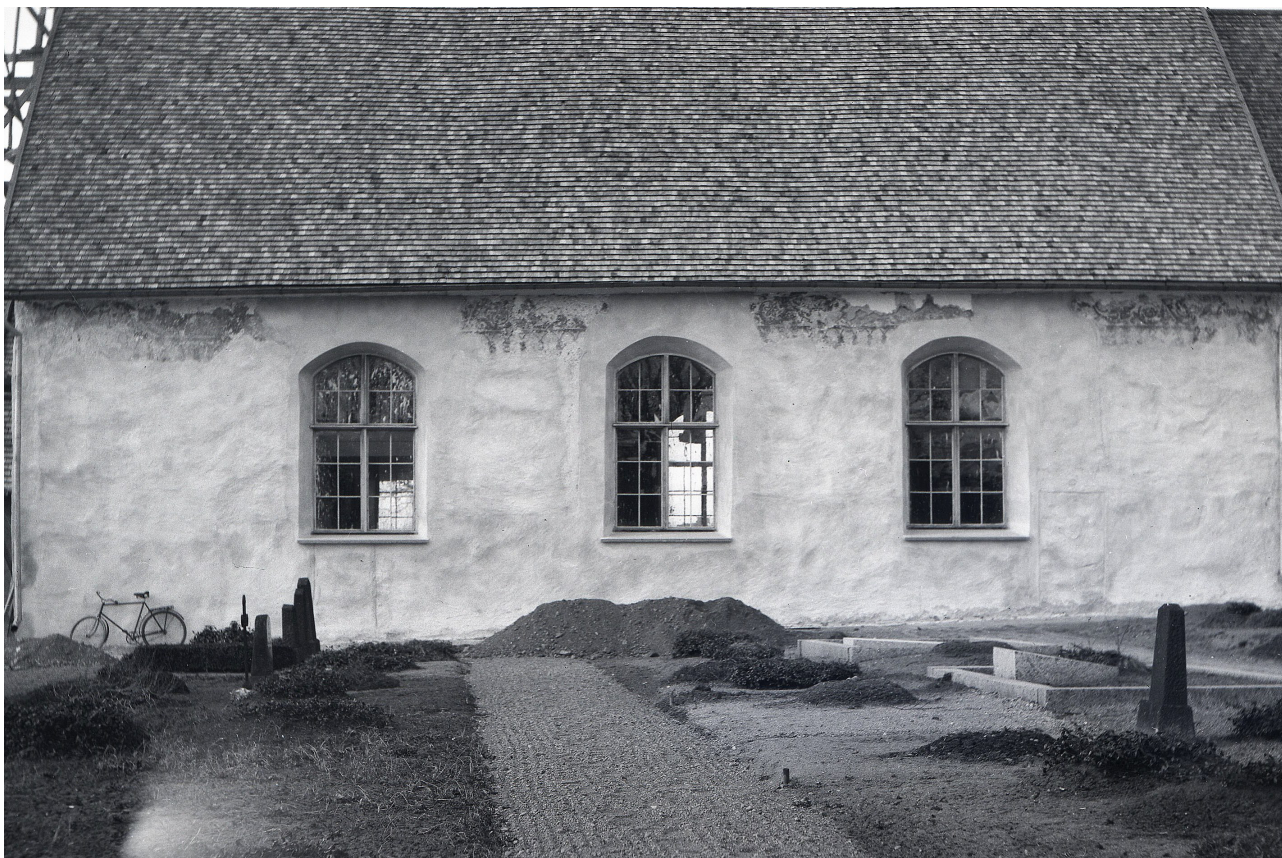
Södra sidan. Frilagda fragment av äldre och yngre bården överlappande. Foto Paul Boberg 1928-29.

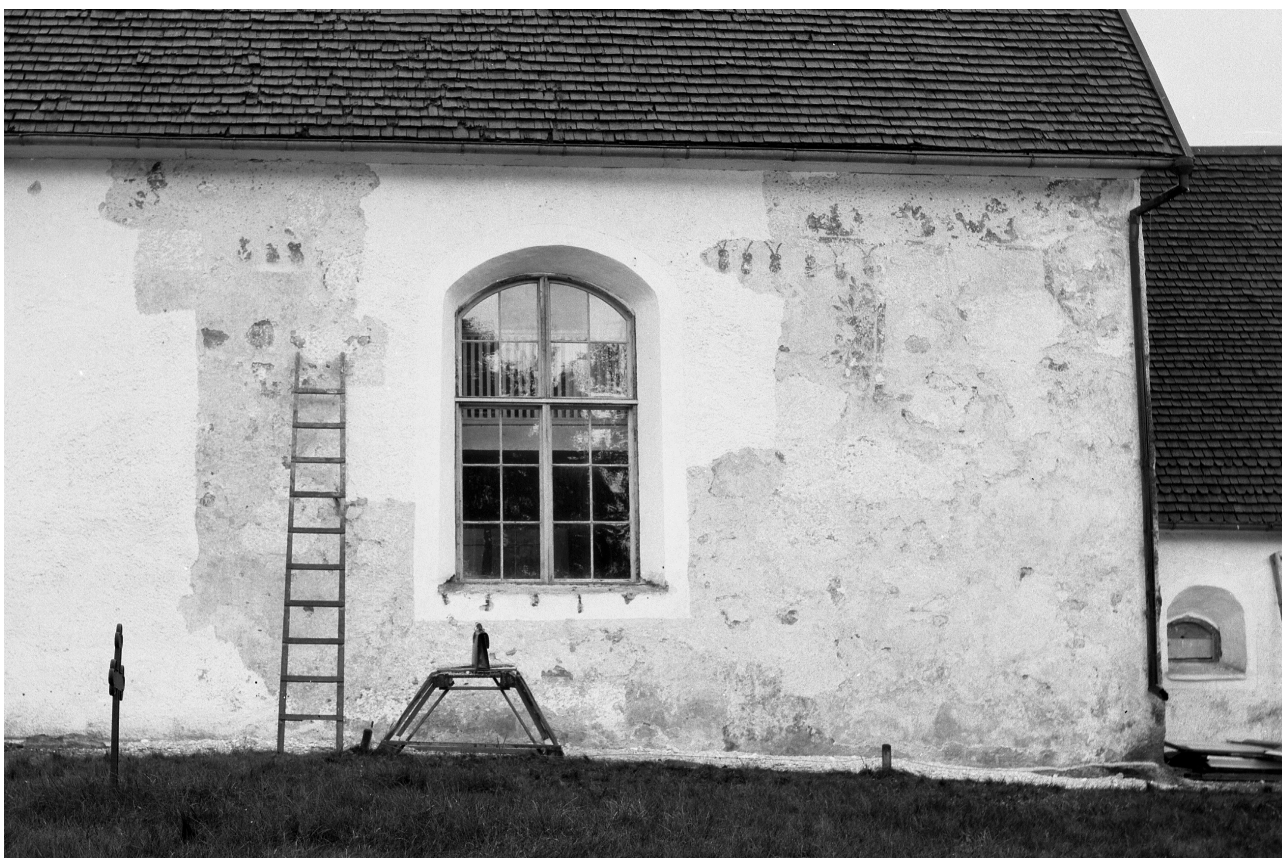
Norra sidan. Frilagda fragment av yngre bården och ramkartuschen. Foto Paul Boberg 1928-29.

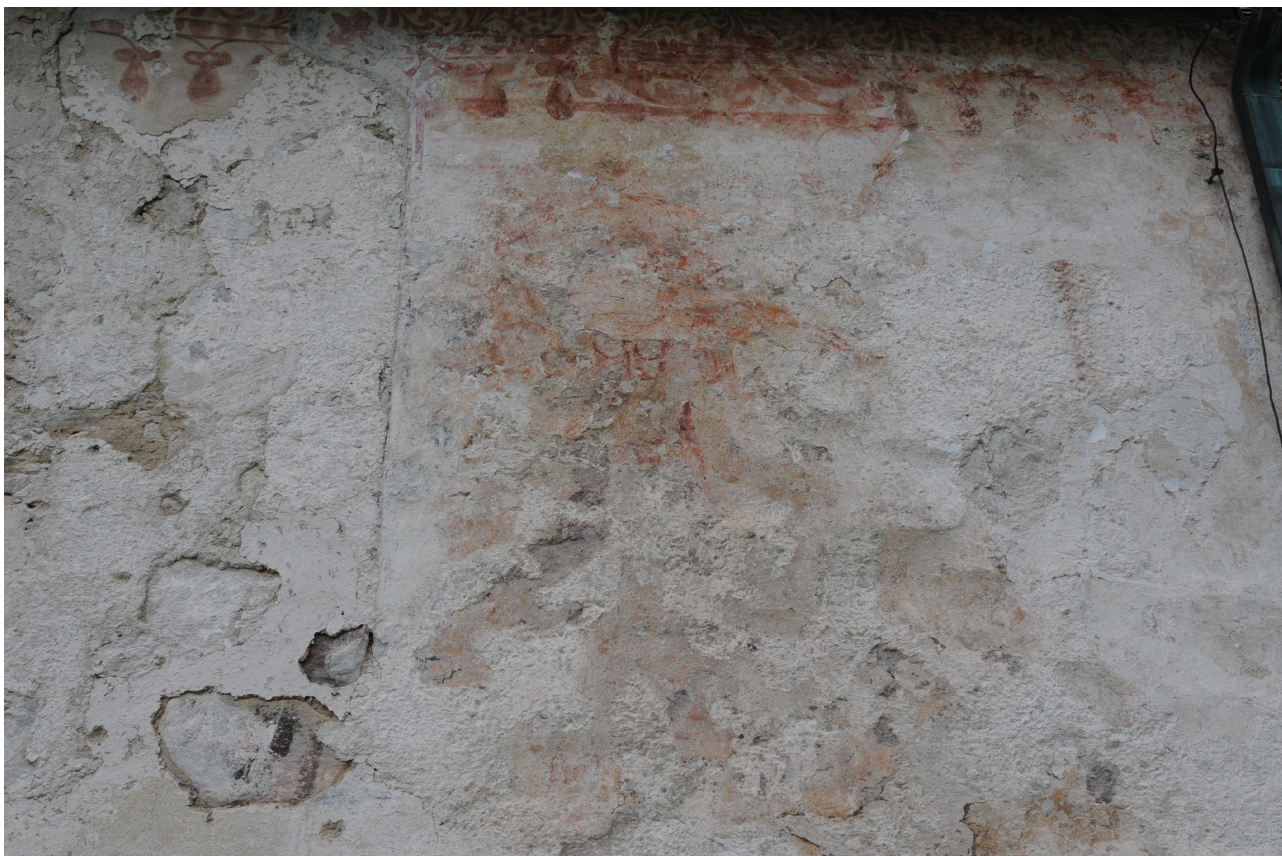
Parti av sydsidan med äldre fönster och översikt av fragmentet med ängel.

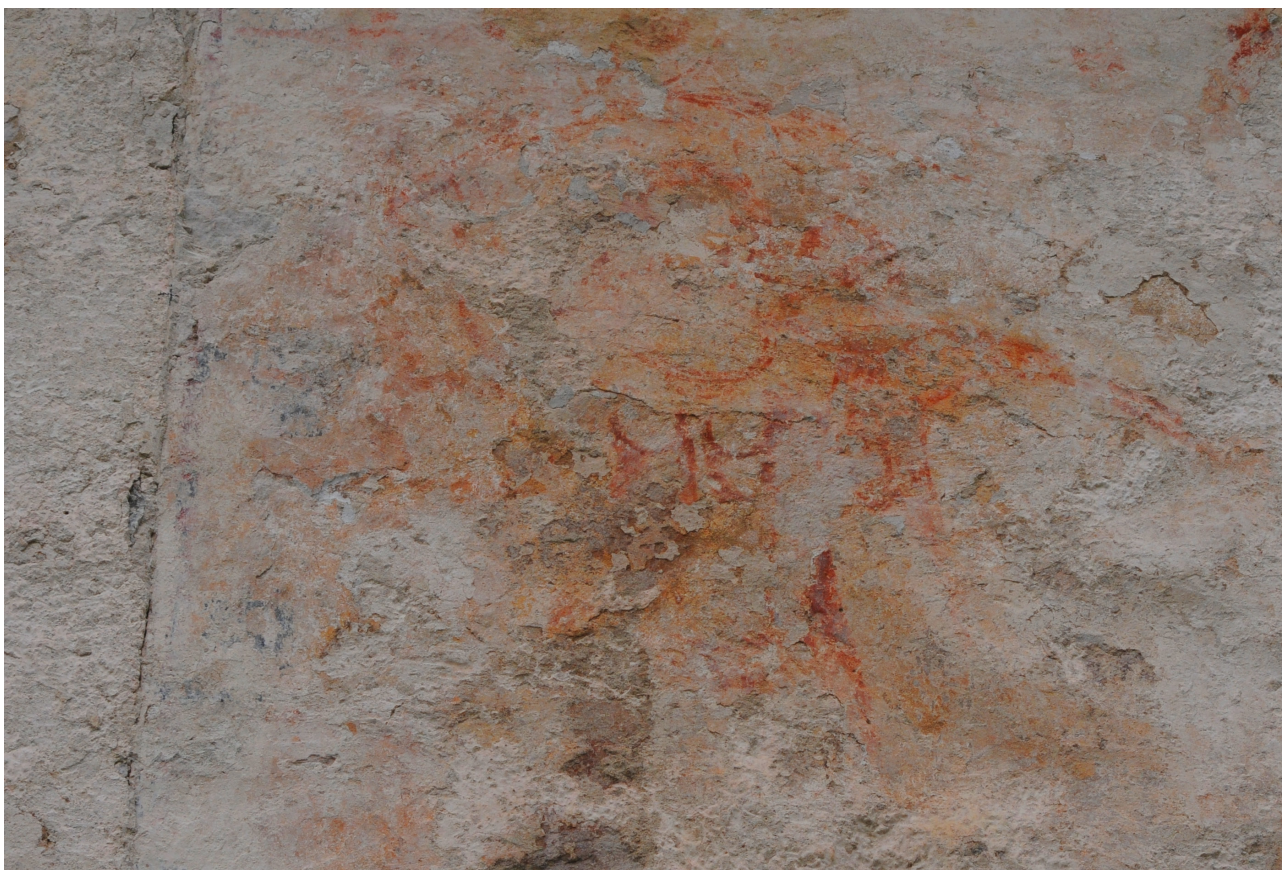
Fragment med ängel. Bilden är något processad avseende färg och kontrast.

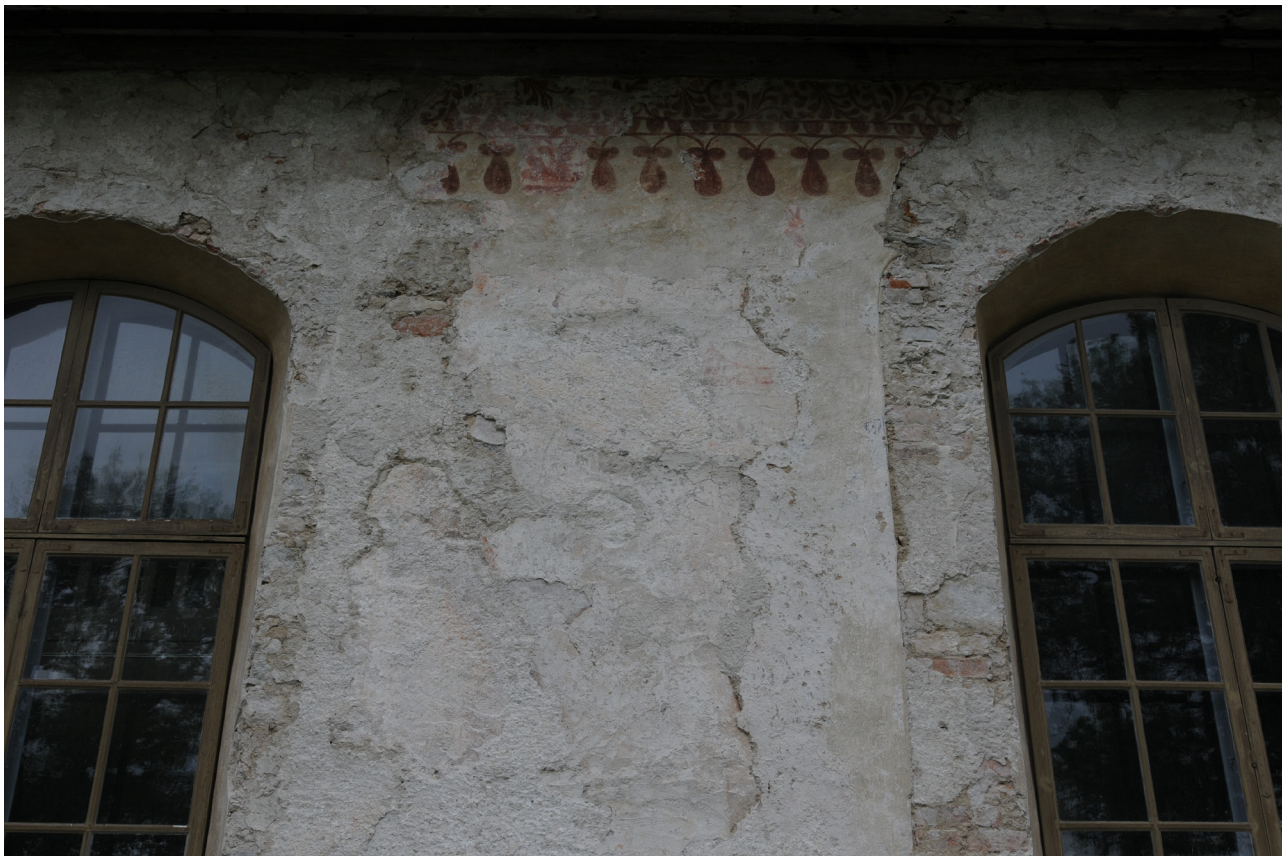
Parti på södra långhussidan med igenmurat fönster av samma typ som på norra sidan vid sakristian. Med kvaderkedja till omfattning.

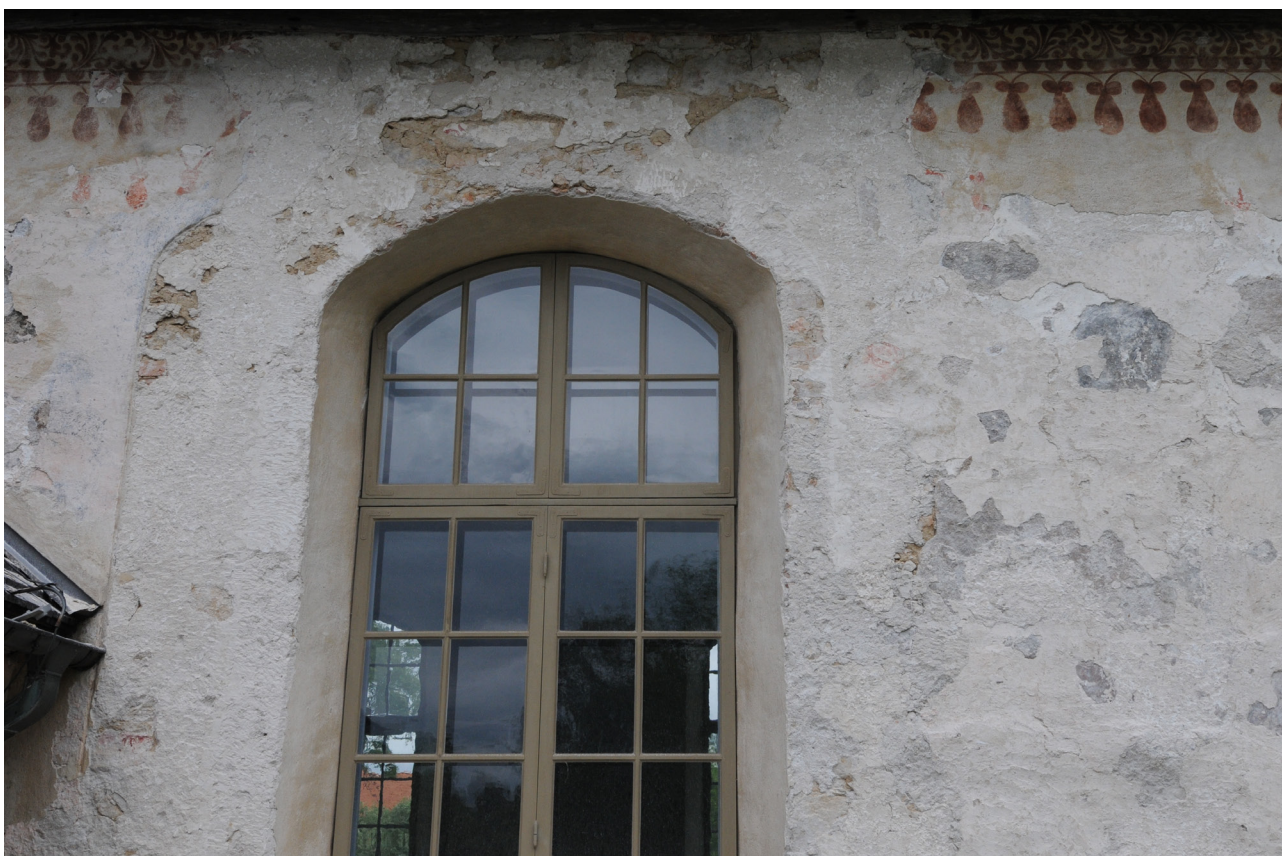
Parti på norra långhussidan med igenmurat fönster vid sakristian av samma typ som på södra sidan. Med kvaderkedja till omfattning.

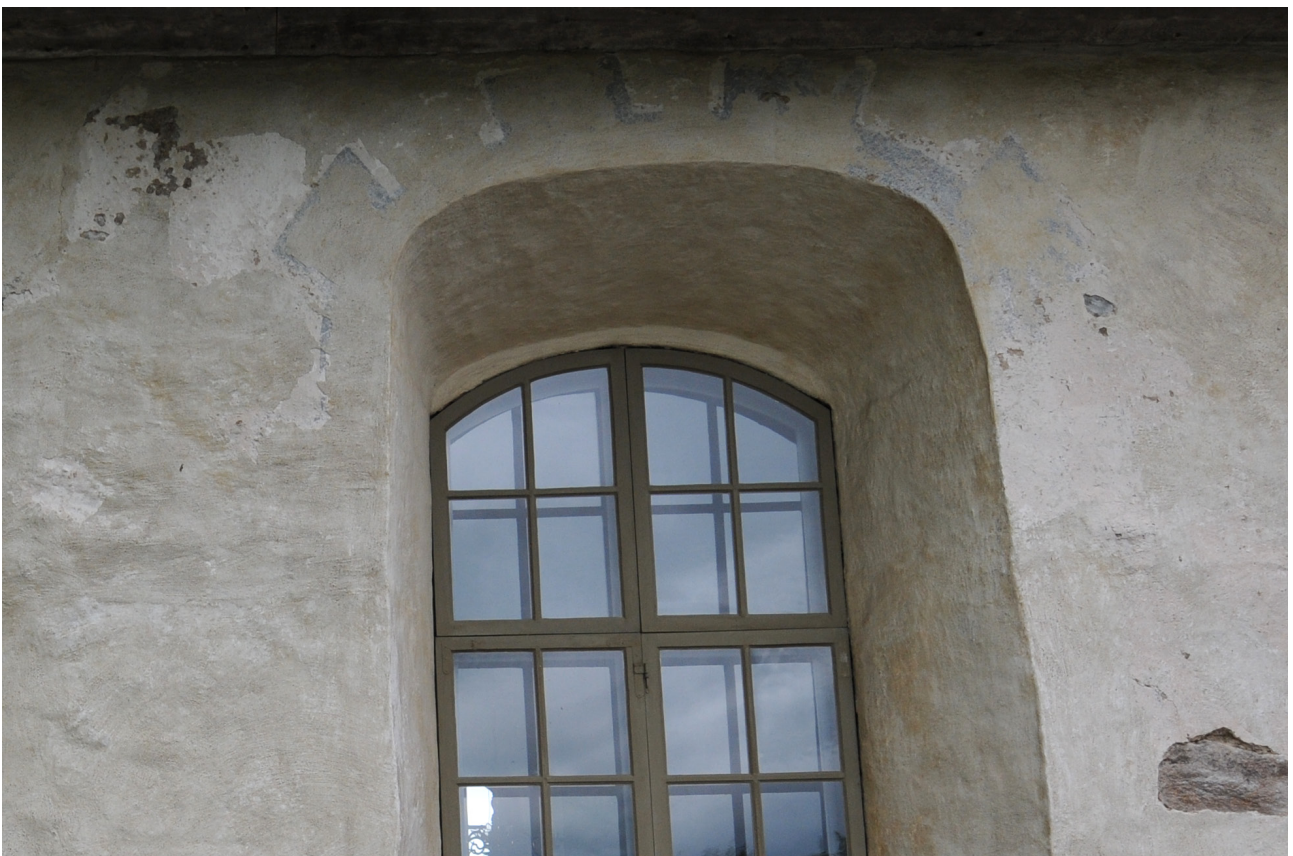
Välbevarad kvaderdekoration upptäcktes vid friläggningen av puts kring fönstret på korets norra sida. Kvaderkedjan har en påfallande blå ton. Formmässigt liknar den vapenhusets restaurerade fönsteromfattning. Båda kedjorna har ”tänder” som är vidgade i ändarna.

Detalj av kvaderkedja runt fönster.

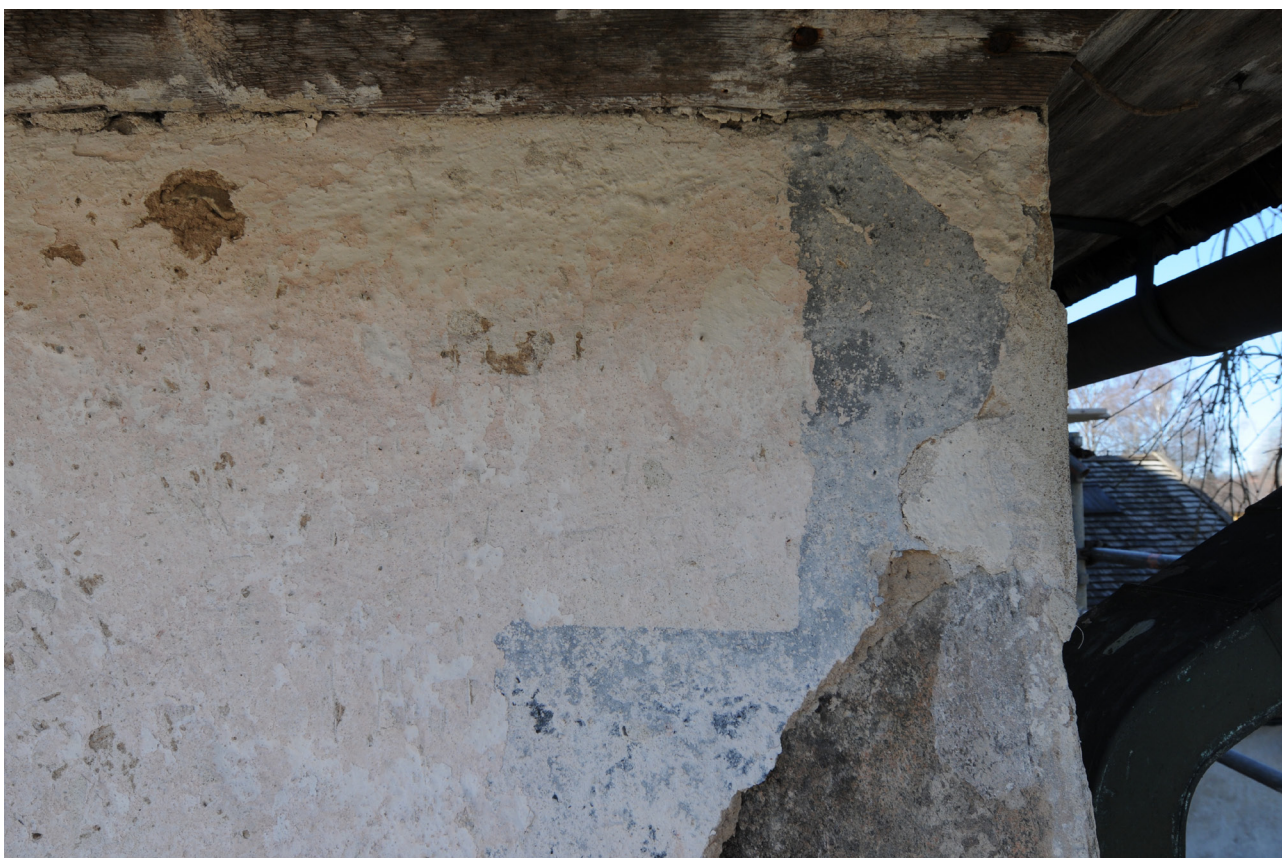
Hörnkvadrar vid korets nordöstra hörn.

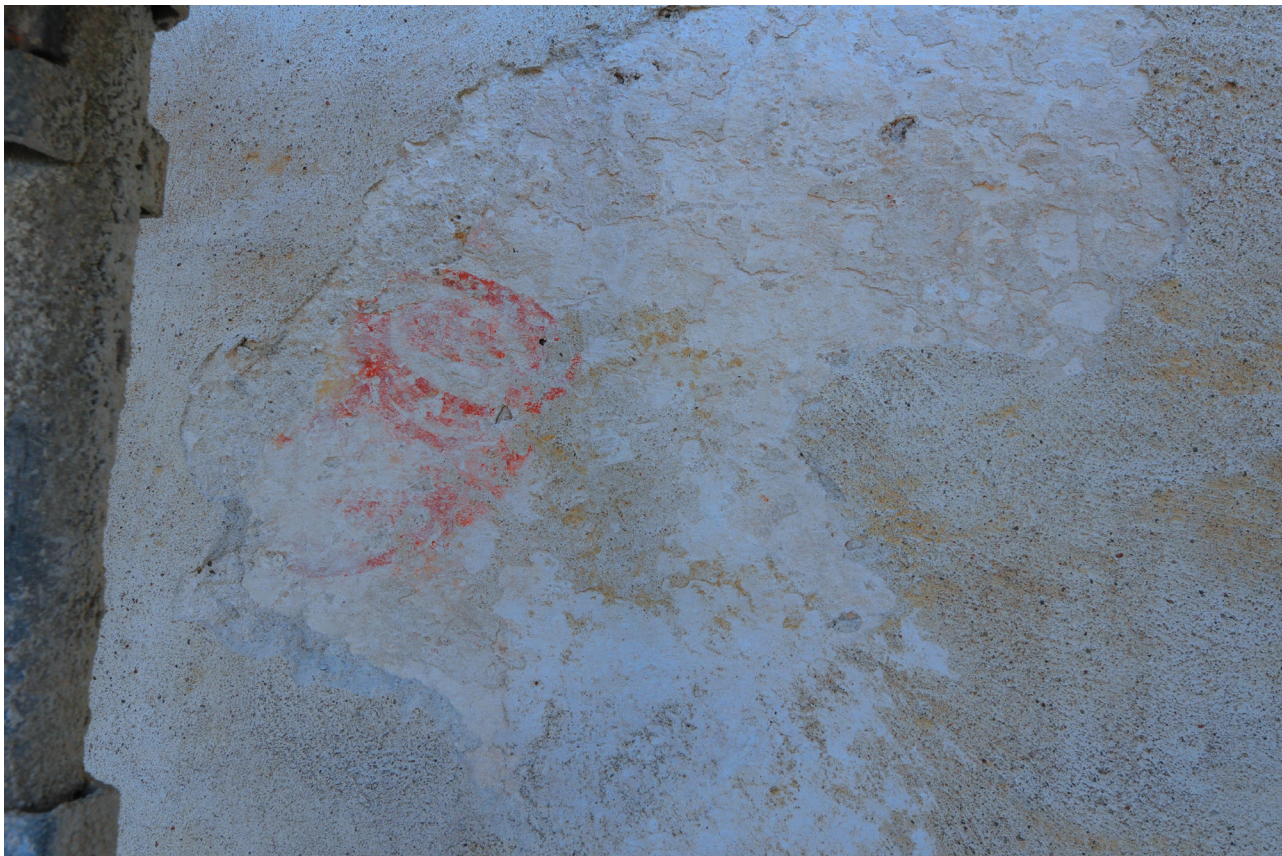
Fragment av målning på norra sidan. Bilden något processad avseende färg och kontrast.
