Alvesta kyrka, Växjö stift

Exteriöra dekormålningar

Undersökning, konservering och restaurering

Slutrapport 2015

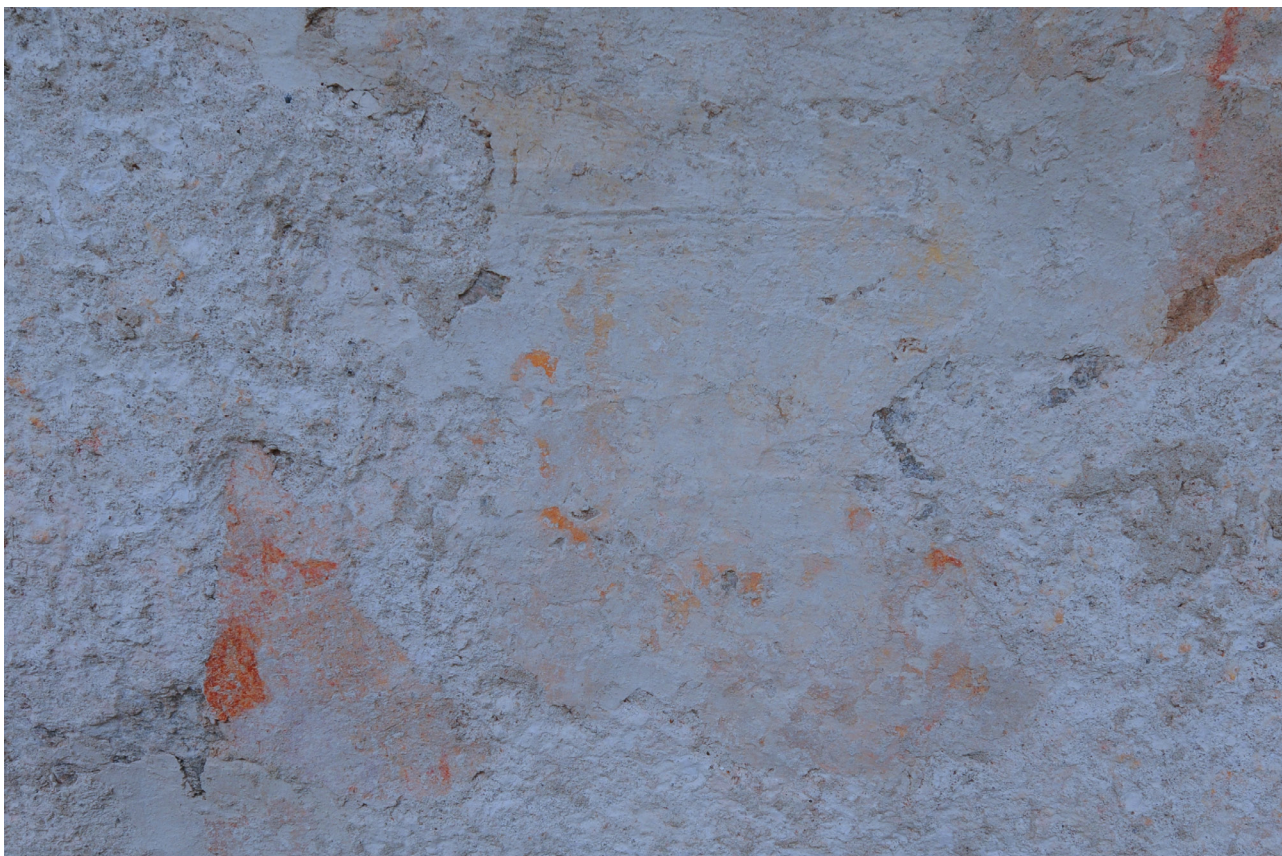
Fragment av målning på norra sidan. Bilden något processad avseende färg och kontrast.

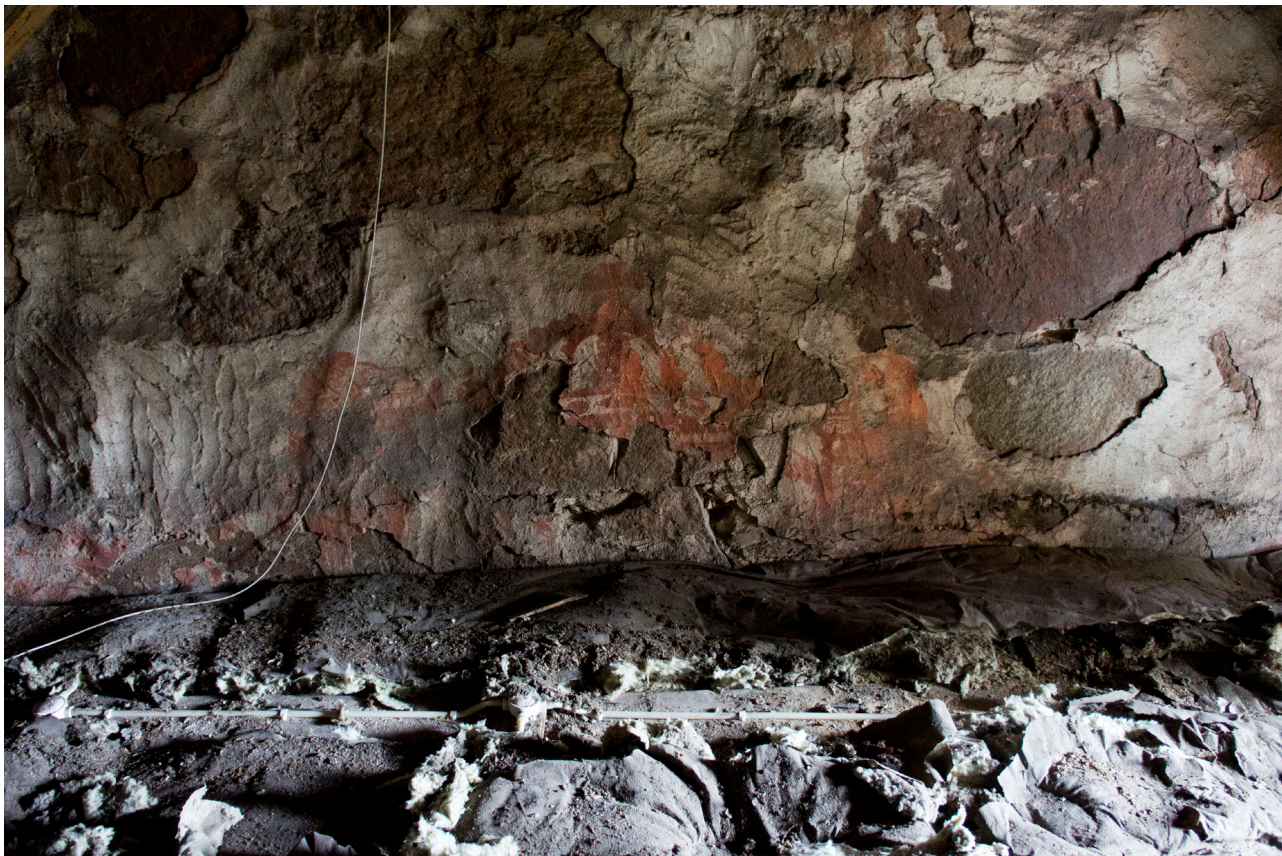
Riksvapnet på långhusets östgavel. Notera den slevdragna originalputsen. Foto Karl Ekberg.

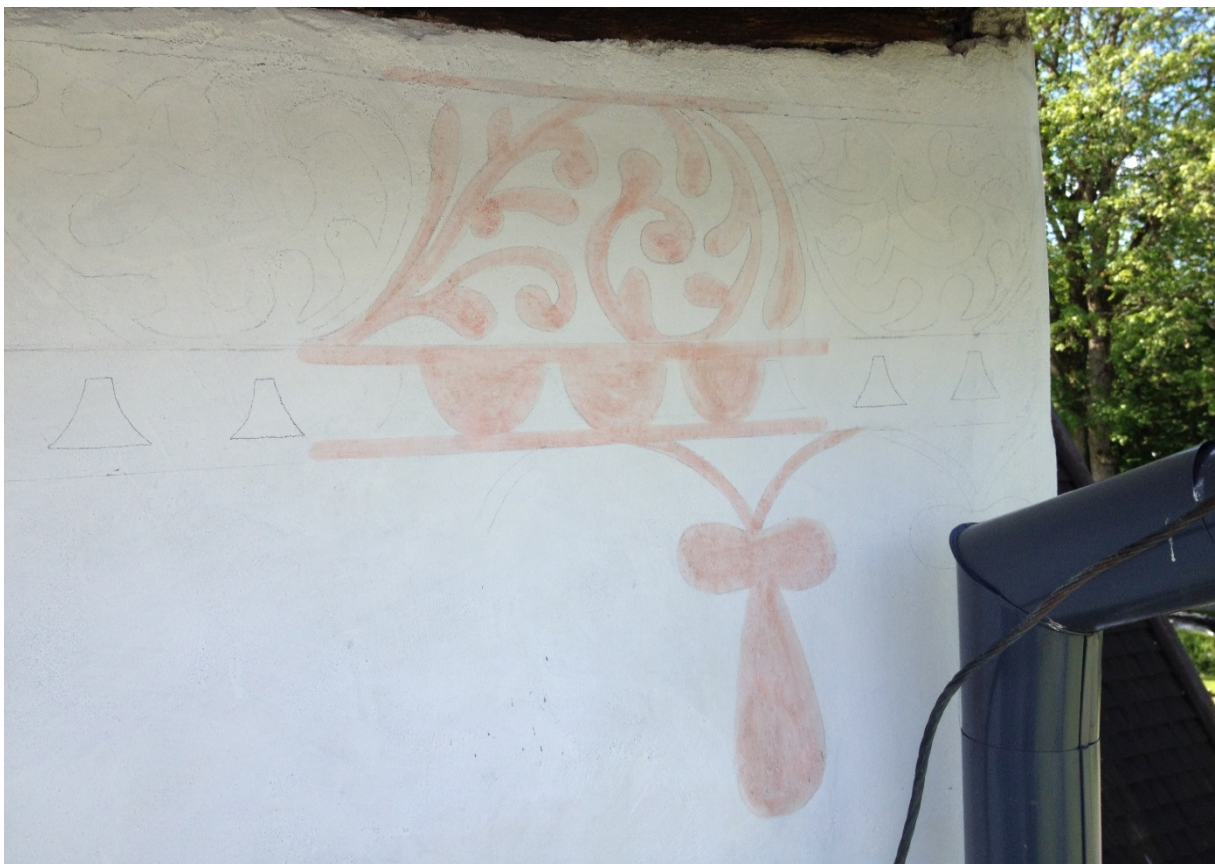
Kalkerat mönster och parti med undermålning.

Mönstret överfördes till väggen genom att svärta pappret med blyerts och gnugga mönstret mot den nykalkade ytan.

Dekorationsmålningen utfördes på en 2012 nyutförd slevdragen kalkputs med kalkavfärgning av Gotlandskalk enligt receptur i bilaga. För att underlätta utförandet av dekorationsmålningen gavs det övre putspartiet en jämnare yta än fasaderna i övrigt.

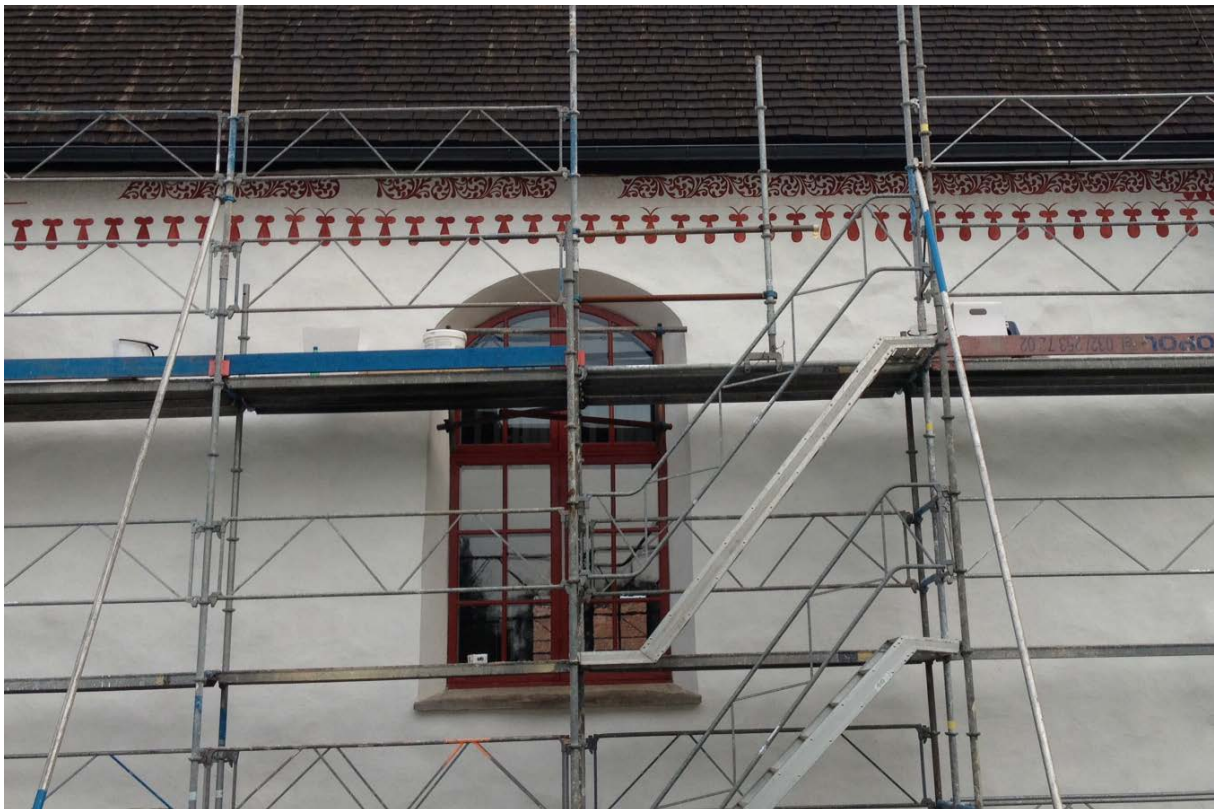
Norra sidan under utförande.

P.g.a. problem med 1920-talets putsavslut på hammarbandet avslutades den nya putsen med en tydlig dilatation mot hammarbandets timmer. Detta medförde dock att den övre putskanten lokalt upplevdes som mycket ojämn. De mest framträdande områdena återfanns på norra långhussidan. För att korrigera detta kosmetiska problem, målades lokalt 1-2 cm breda vita linjer på hammarbandet i anslutningen mot putsen. Måleriet utfördes med kaseitempera och titanvitt pigment.

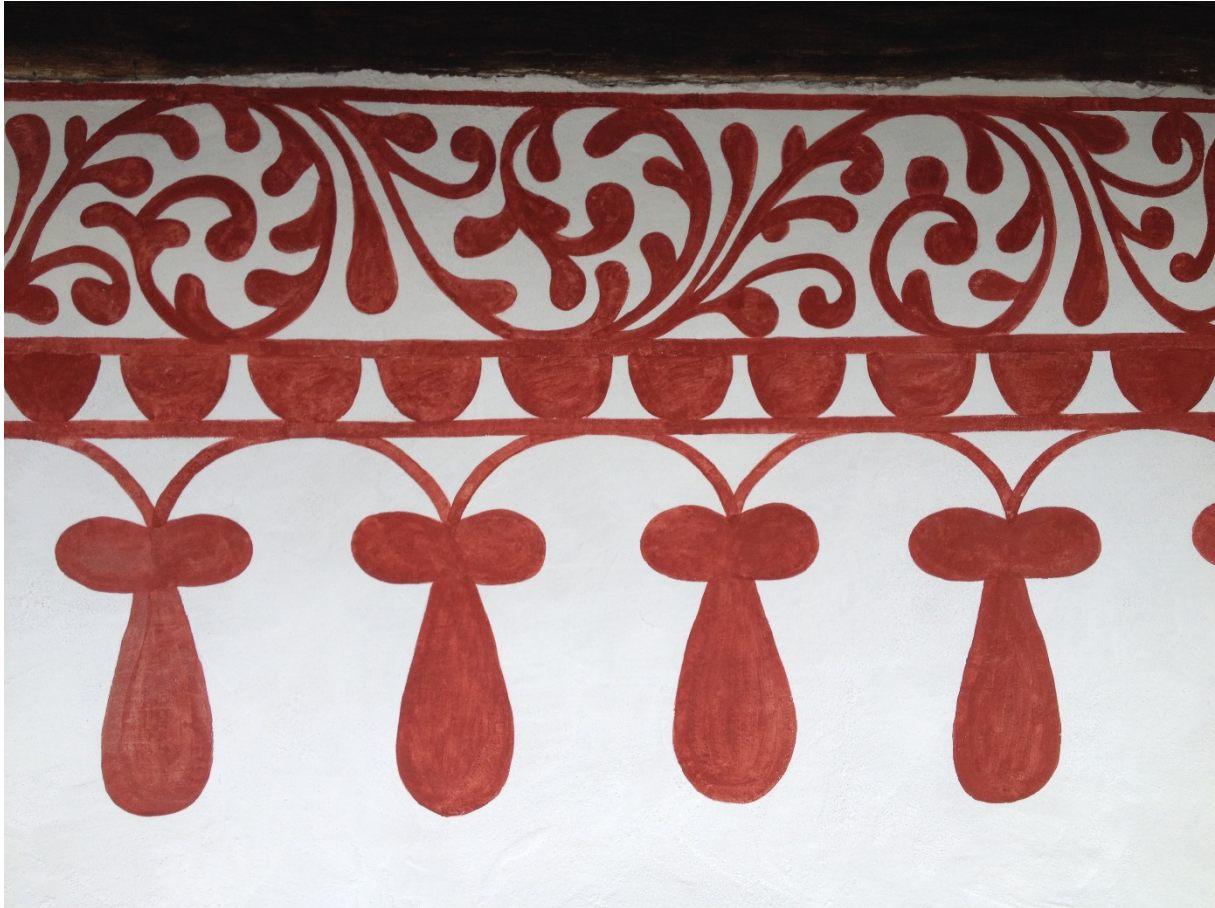
Detalj av utförd dekorationsmålning på långhusets nordsida.

En svagt pigmenterad undermålning utfördes med kaseitempera med ca 12 % kokt linolja av specialkvalitet. Linoljan valdes för bästa insugningsförmåga. Underlagets insugning varierade beroende på underliggande skikt av olika karaktär samt det nya putsskiktets tjocklek. Dekorationen målades sedan med en kaseitempera med ca 12 % valnötsolja. Valnötsoljan valdes som emulgator p.g.a. teknologihistorisk förankring. Obruten mörk engelsk röd användes för pigmentering av såväl undermålning som slutmålning.

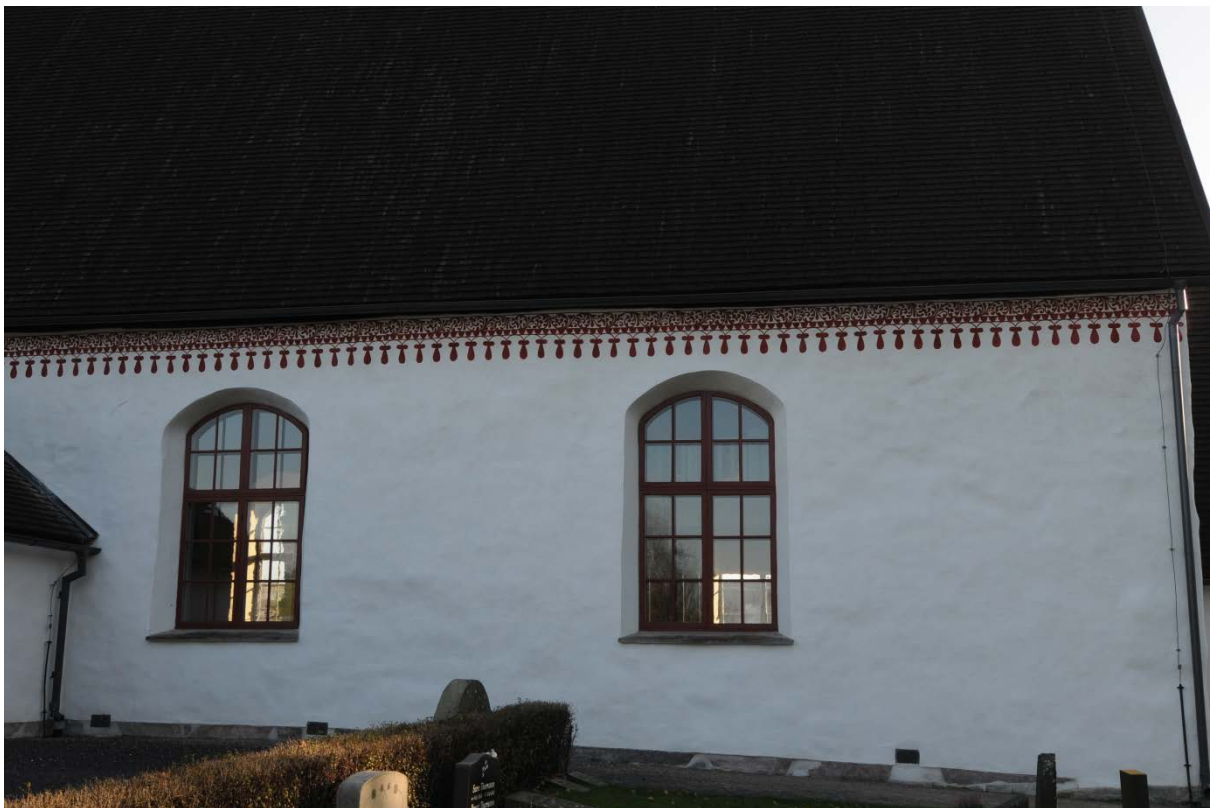
Norra sidan efter slutmålning.

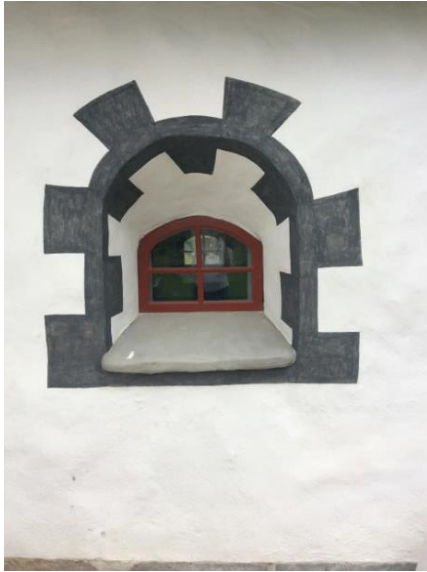
Vid den exteriöra renoveringen 2012 överputsades den befintliga delvis originala kvaderdekorationen på vapenhusets nordsida. 2014 rekonstruerades denna dekoration i samma teknik som takbården. Använda pigment var här oxidsvart, guldockra, grön umbra och titanvitt.

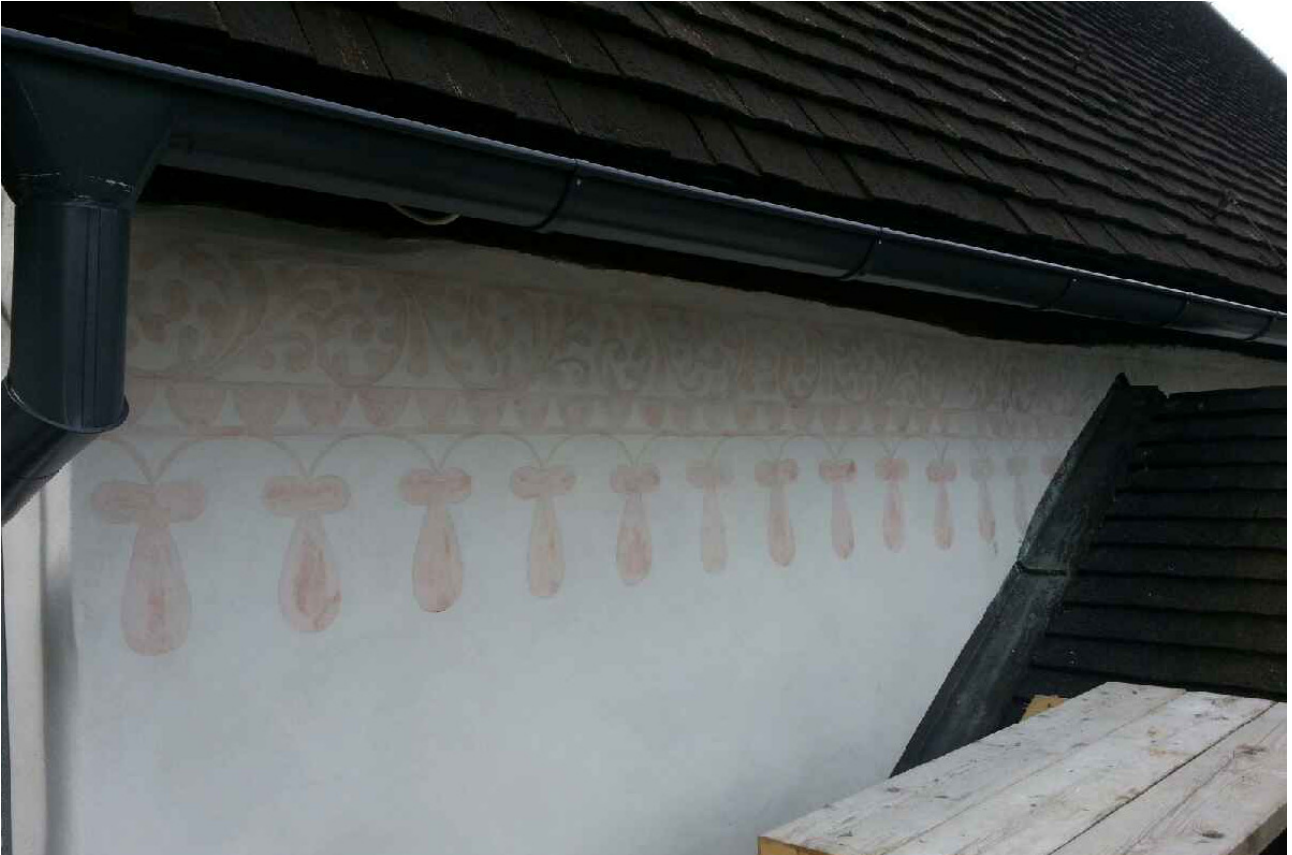
Norra sidans östra del. Efter utförd undermålning.

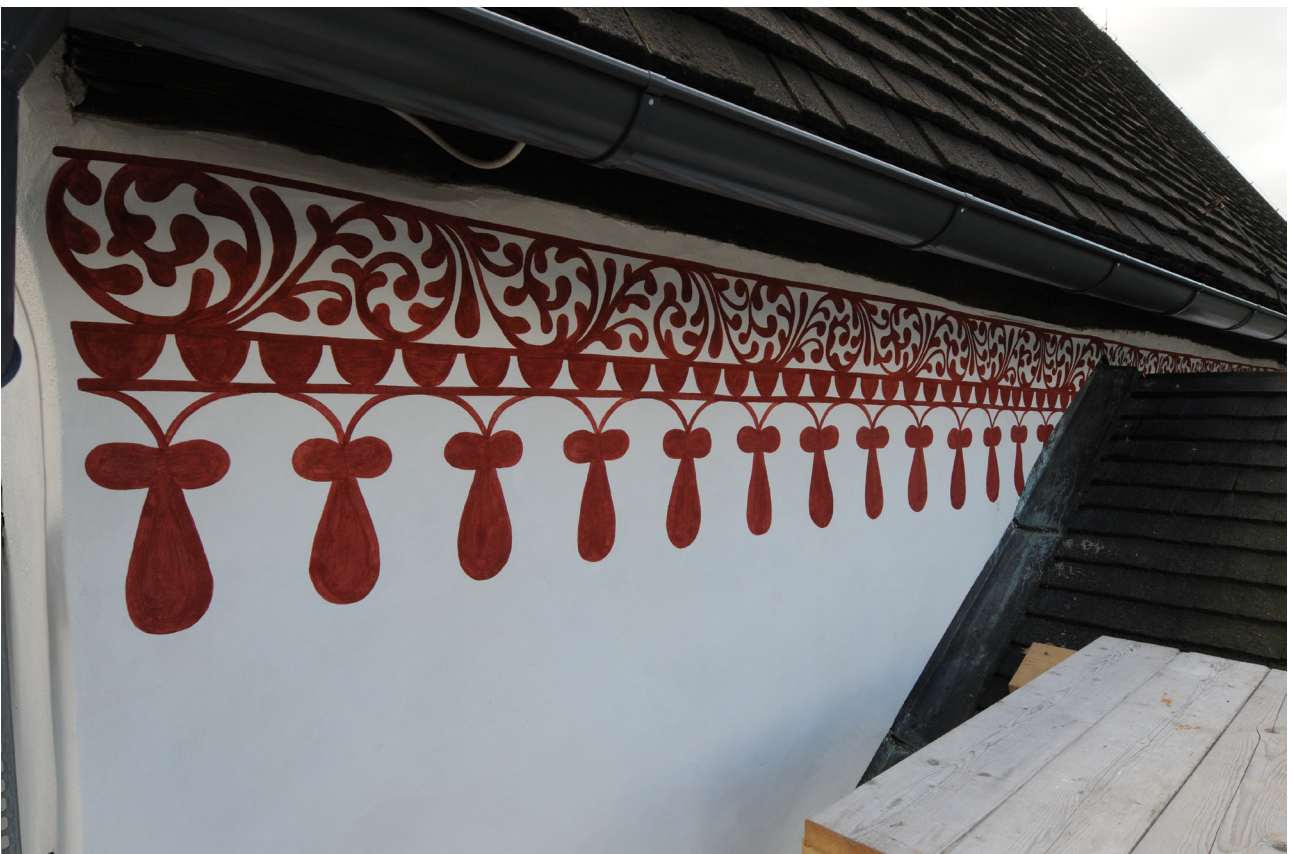
Norra sidans östra del. Efter utförd slutmålning.

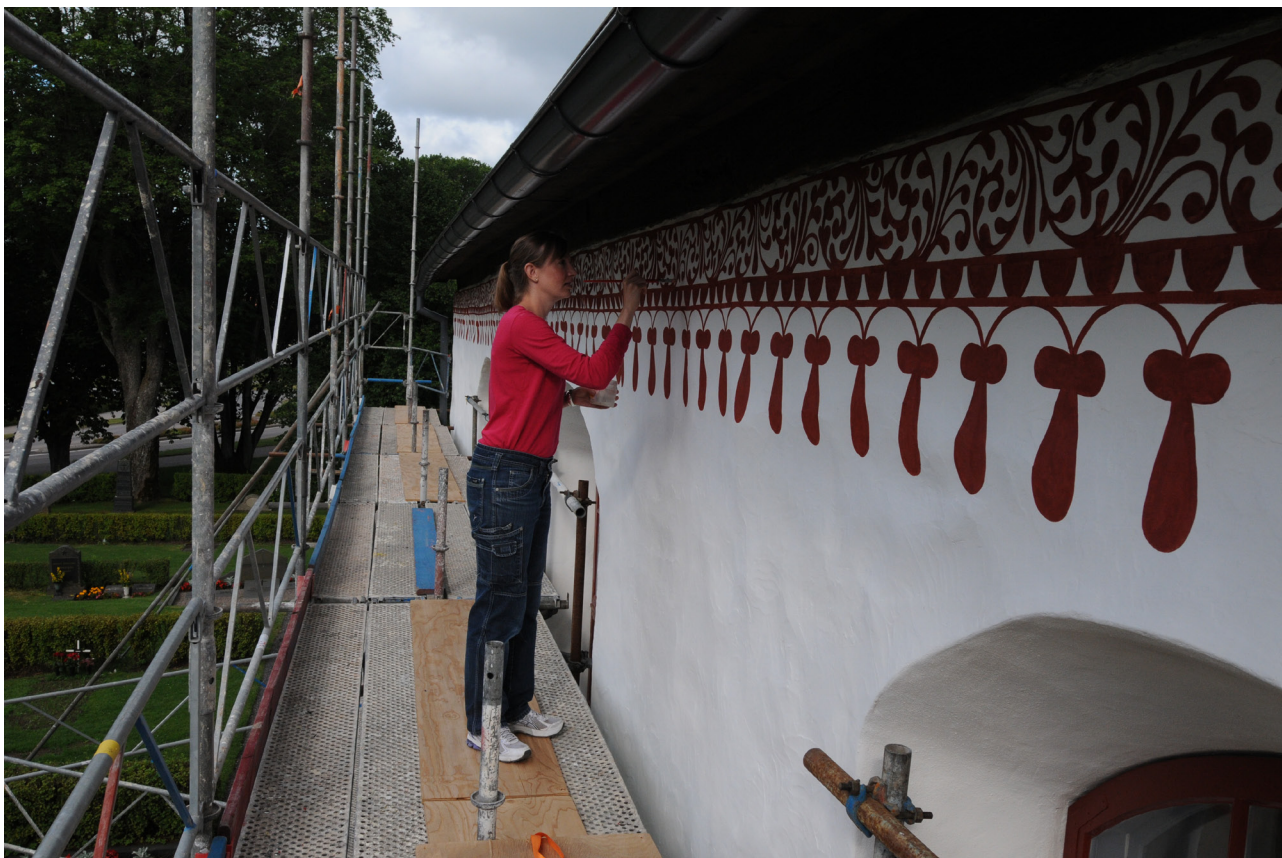
Konservator Anna Flarup lägger sluthanden på sydsidans målning.

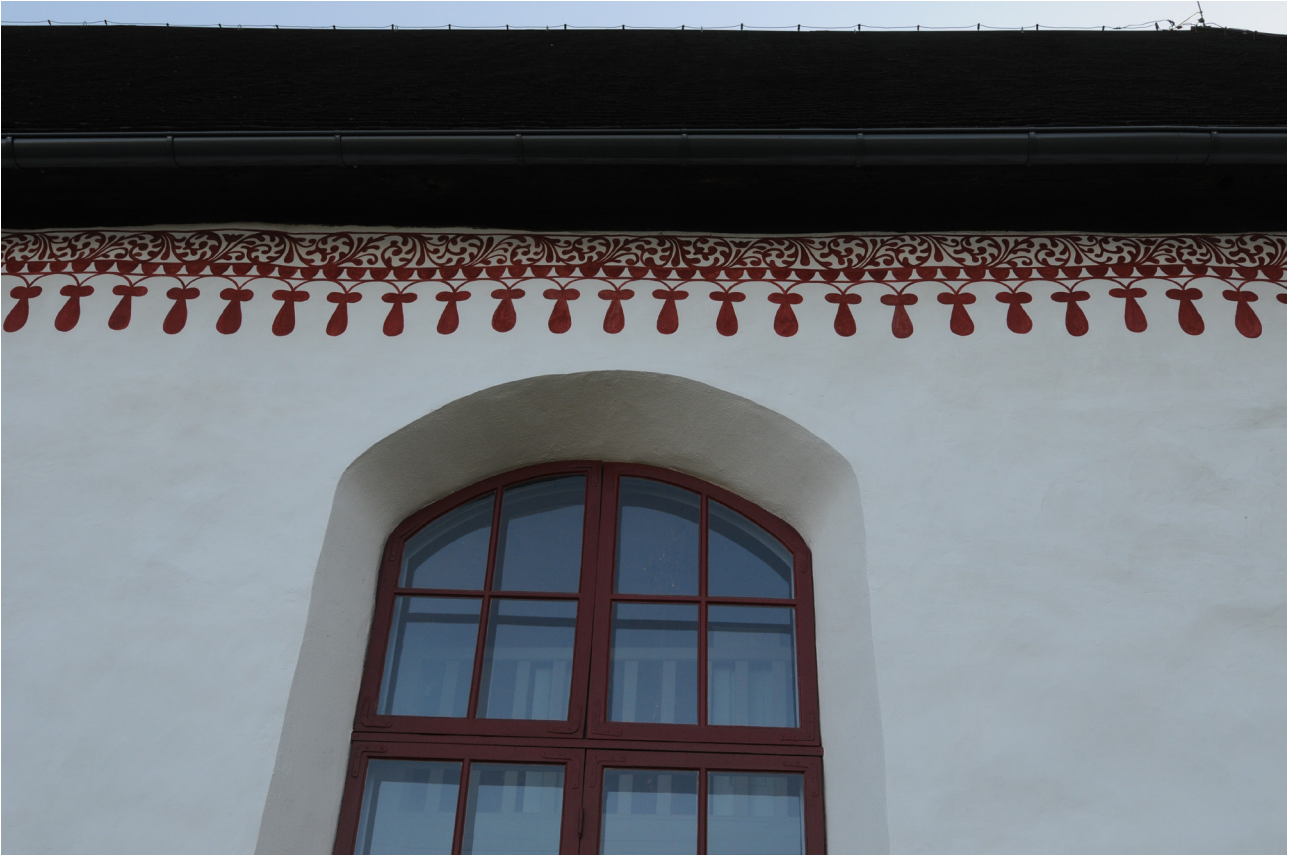
Del av norra sidan.

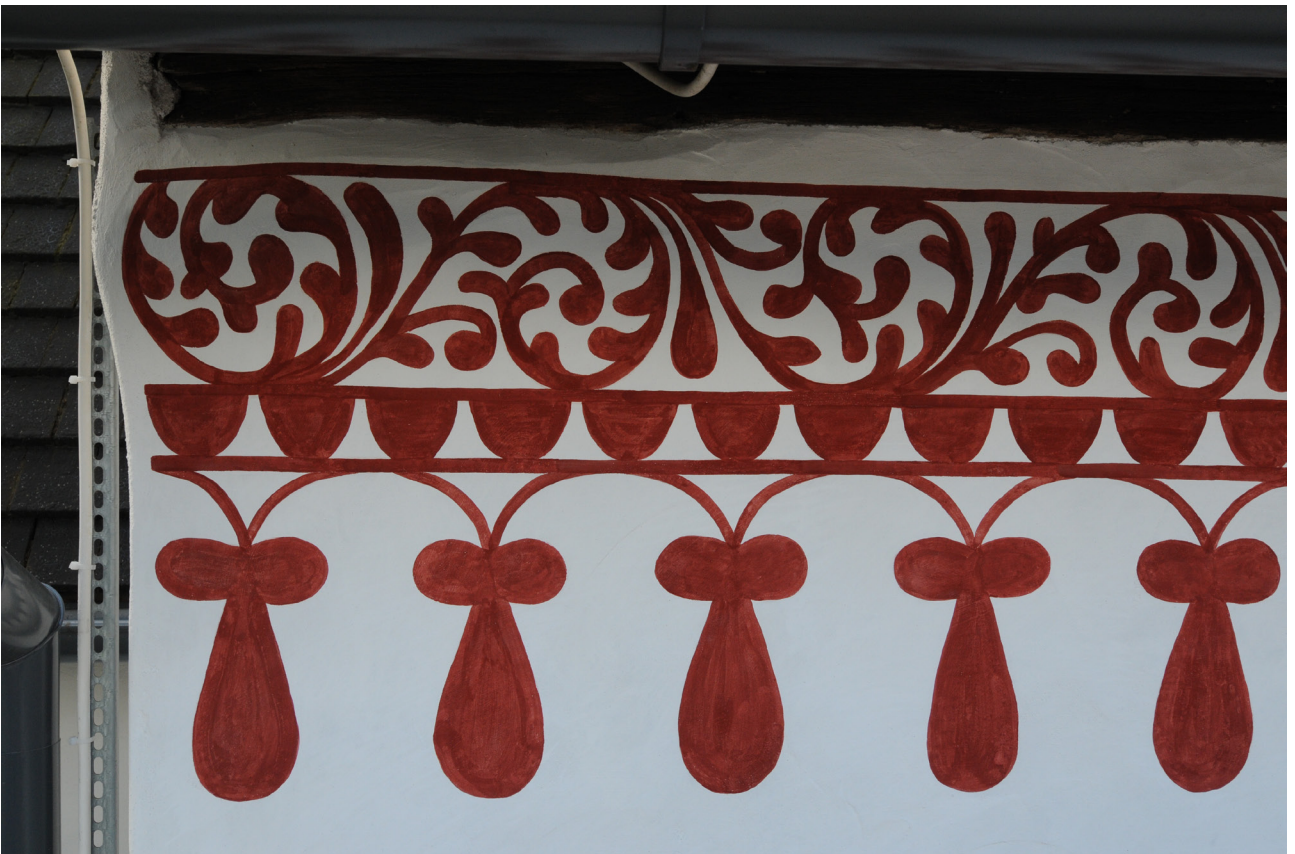
Detalj av södra sidan.

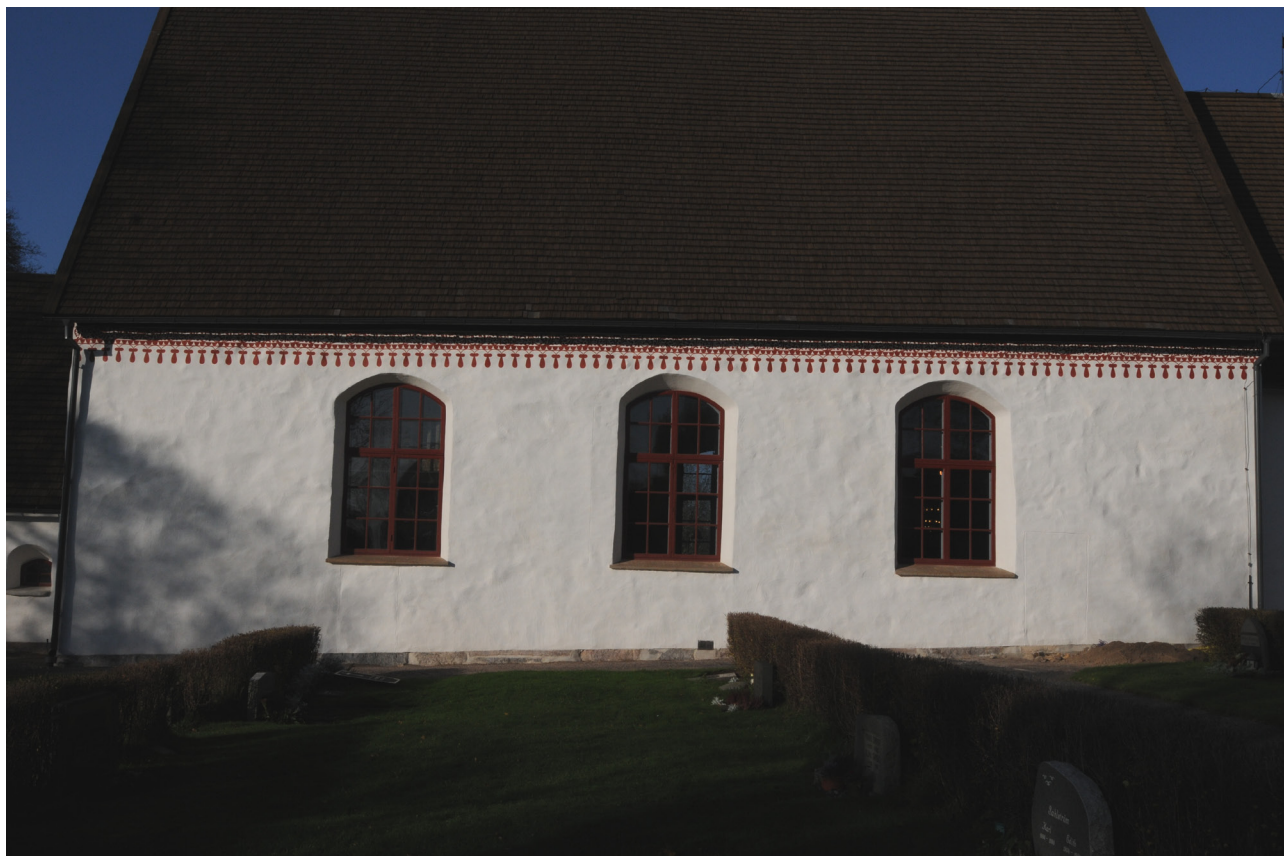
Södra sidan oktober 2014.

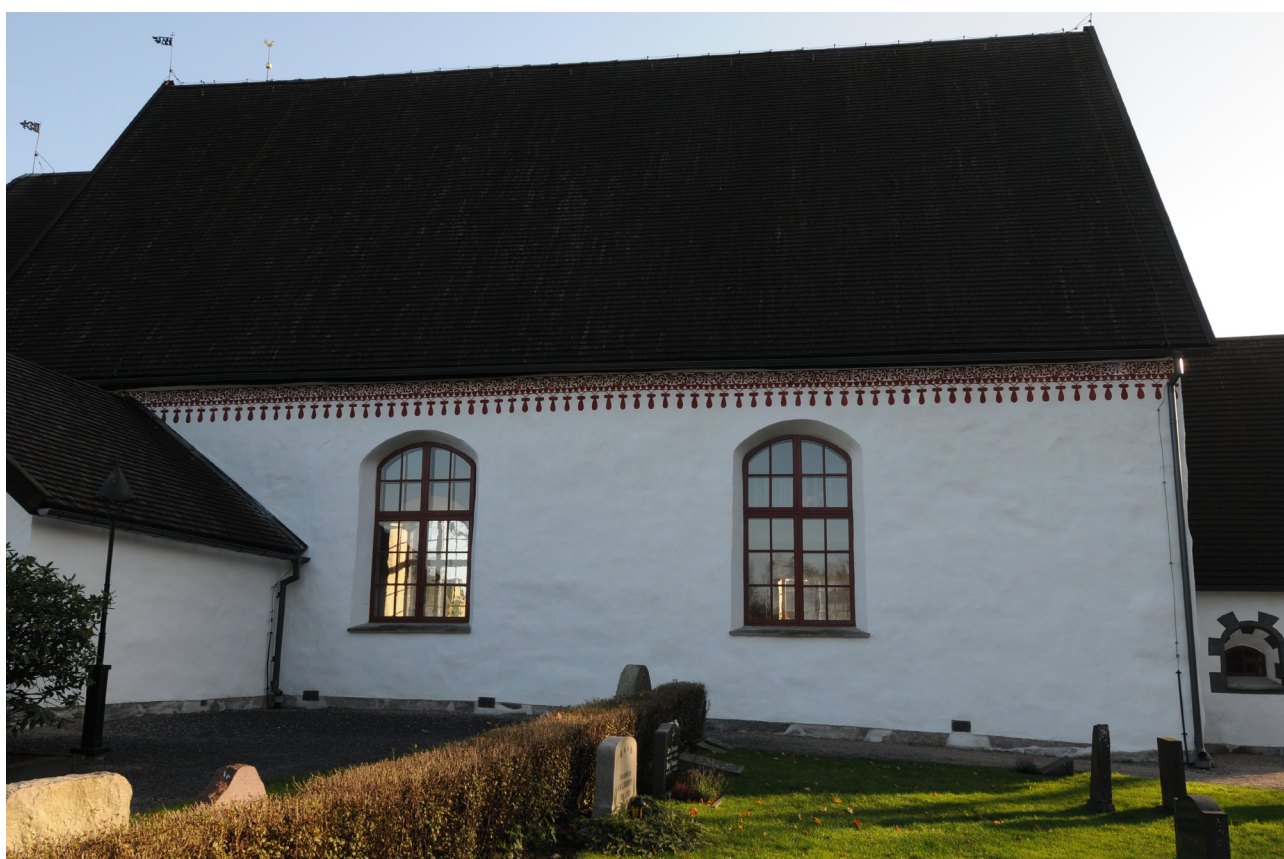
Norra sidan oktober 2014.

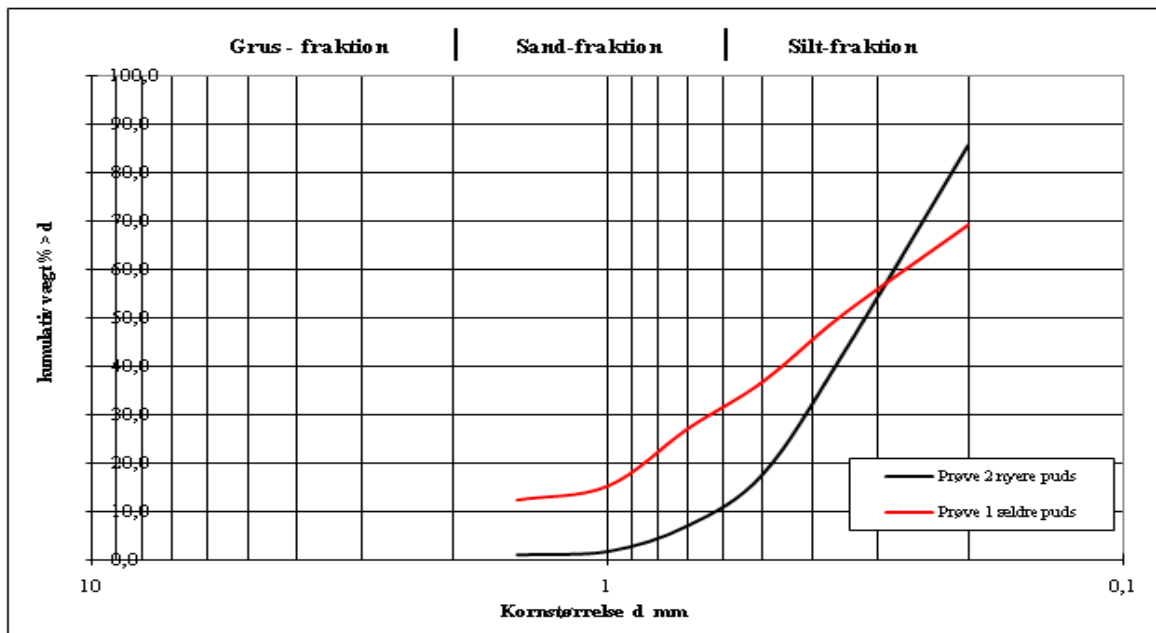
Fig. 1. kornfordeling i de to pudsprøver.

Kornfordelingskurverne (Fig. 1) viser, at tilslaget i den gamle prøve (prøve 1) har en mere uens kornfordeling. Medens den nye prøve (prøve 2) har et mere ensartet kornbillede med 75 % mellem 0,2 og 0,5 mm i diameter. Tilslaget fra begge prøver er undersøgt mikroskopisk, og der er tale om bakkesand i begge tilfælde. I tilslaget fra den ældre puds (Prøve 1) ses der nogle porøse uopløselige klumper af lerpartikler. Den yngre prøve (prøve 2) indeholder næsten kun kalk og sand.

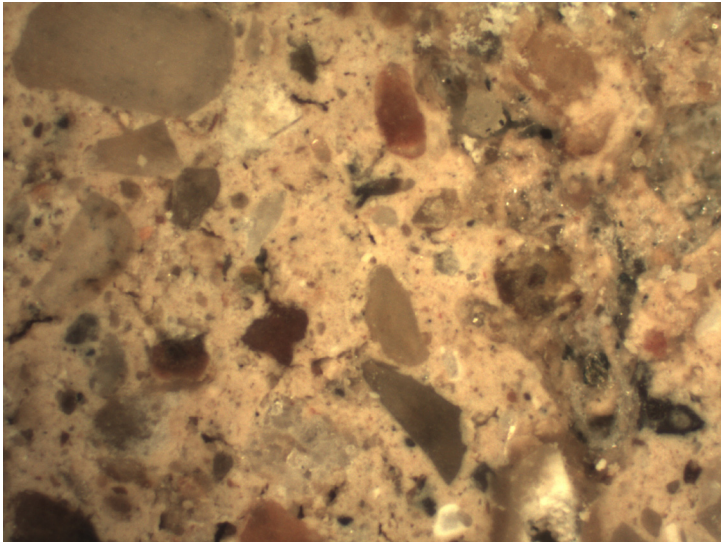
*Fig 2.
Pudsprøve 1 ca. 50 x forstørrelse*

Prøve 1 (den ældre) er nærmest brunlig og indeholder meget kalk og ler foruden sand af varierende kornstørrelse (fig. 2).

Pudsen kan godt være fra middelalderen eller 1700-tallet.

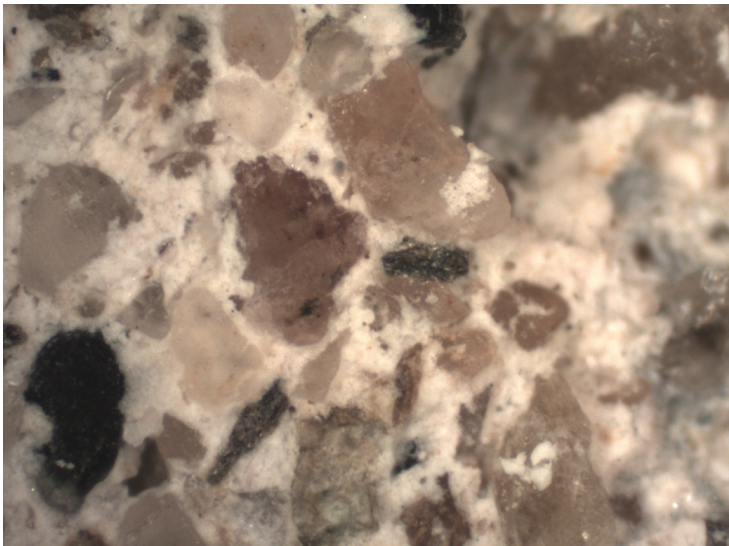
*Fig 2.
Pudsprøve 2 ca. 50 x forstørrelse*

Prøve 2 (den yngre) er en ren kalkmørtel som indeholder sand med en ensartet kornstørrelse (fig 3). Sammensætningen passer udmærket på en puds fra 1900 tallet.
