# Konserveringsteknisk förundersökning

## Romanska kalkmålningar i Vä kyrka

Herman Andersson  
Konservator NKF

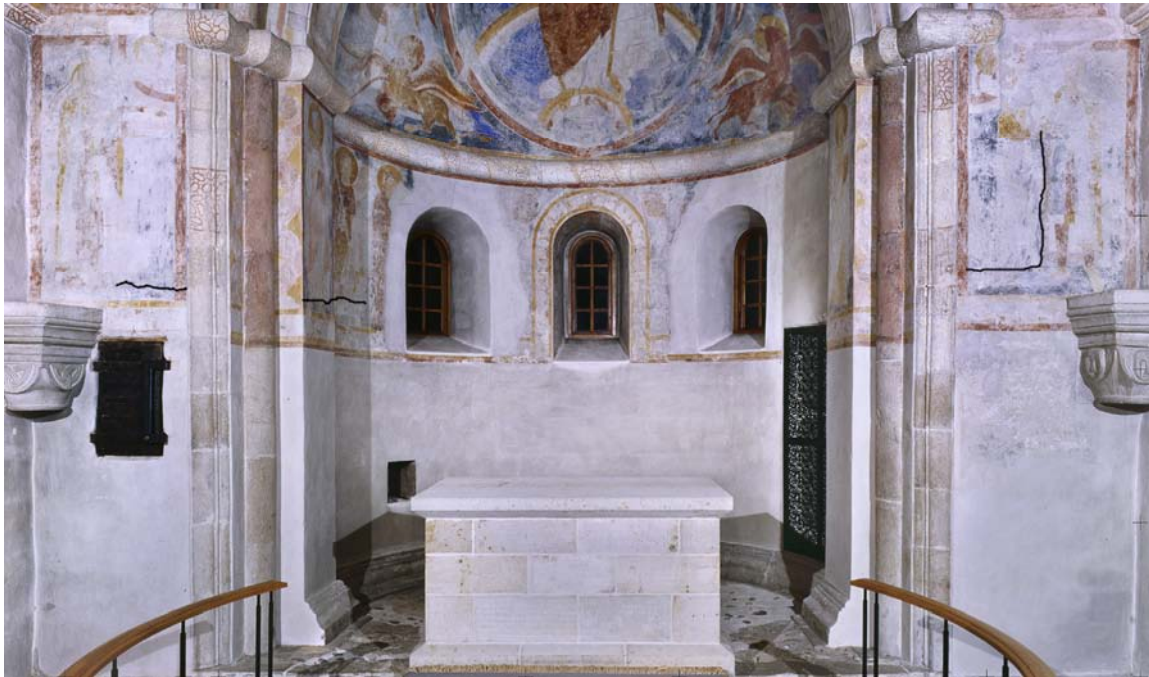
Putsfogar markerade på rektifierad bild. Foto Gisbert Sacher, Fokus GhmB.

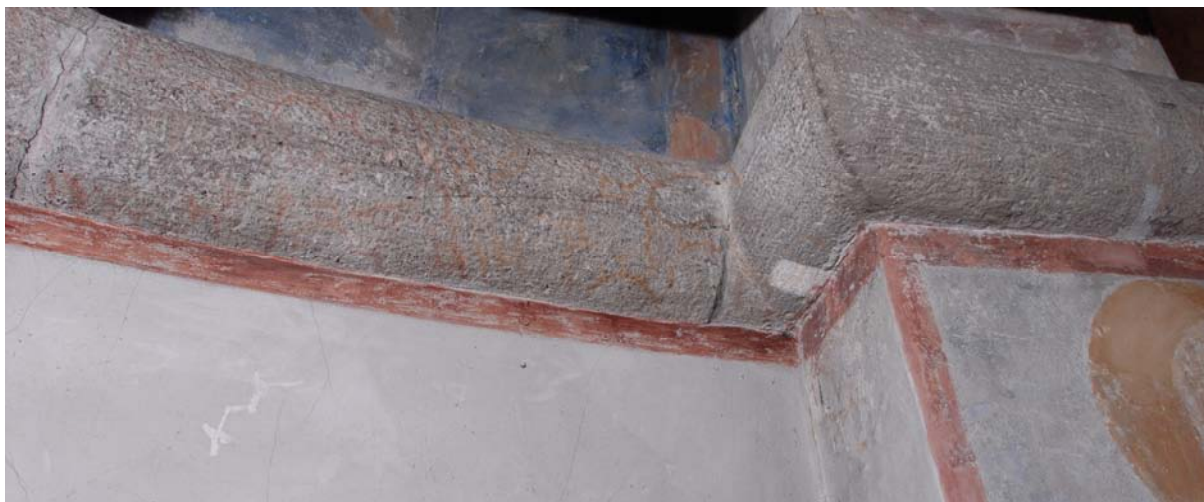
Absiden har två stora radiatorer försänkta i en sekundär dörrnisch på södra sidan. Över absidens radiatorer förekommer mycket svår dammsvärtning.

Rengöringsprov på absidens vulst. Foto 2007.

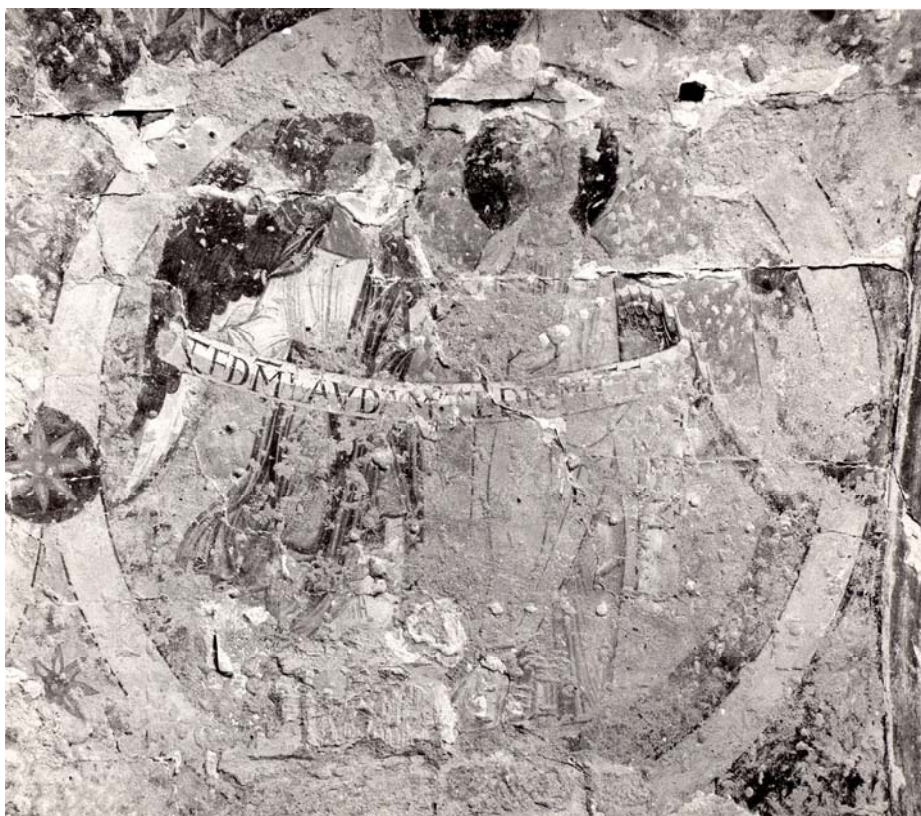
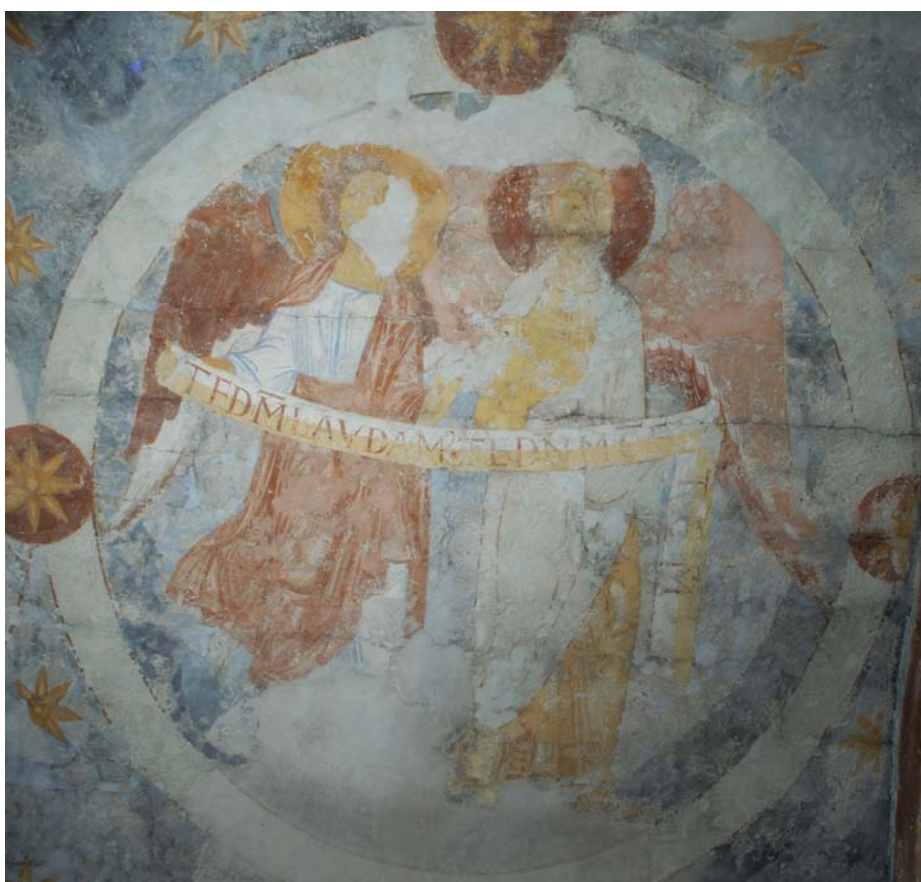
Cirkel nr 8 är ett exempel där vissa delar med ytvittring putsreparerats med infärgat bruk medan andra lämnats obehandlade.

Våga Lindells två foto i s/v och färg före restaurerande åtgärder visar skadornas omfattning. Substansbortfall i ytskiktet ses här i den vänstra figurens röda mantel och i bröstpartiet i den högra figuren. Förhållandet idag och på bilder från 1964-65 är detsamma.

Cirkel nr 8. Foto B. Centerwall 1963.

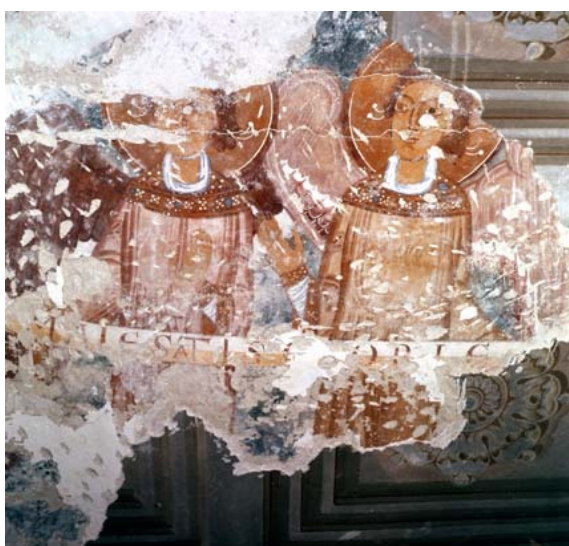
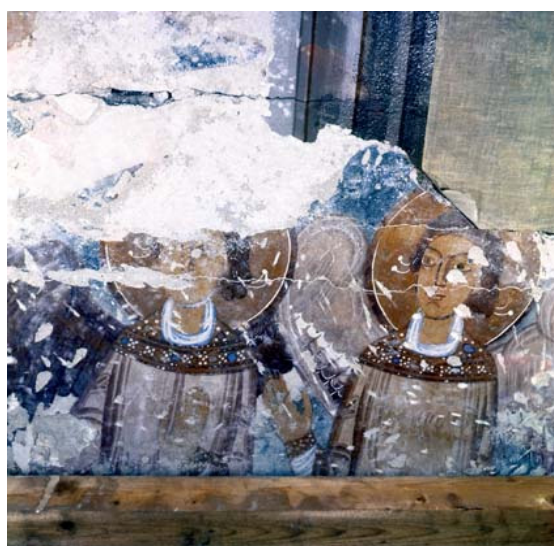
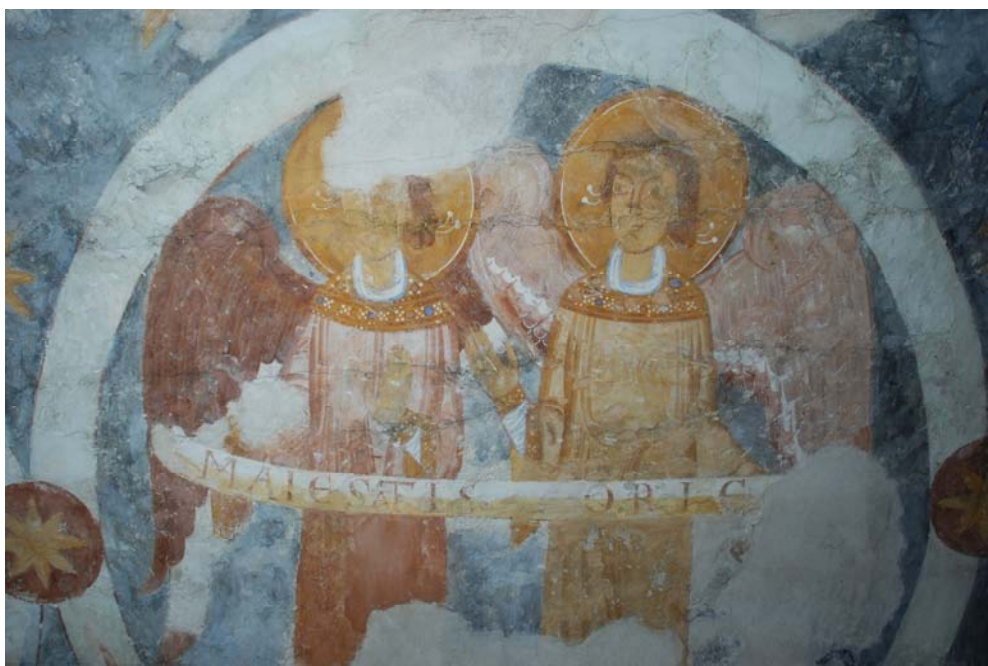
Cirkel nr 15 utgör den bäst bevarade cirkelenheten. Här finns mycket välbevarad ansiktsteckning och dräktdetaljer. Jämförelse mellan nuvarande status och den äldre fotodokumentationen visar ingen förändring. Dock måste påpekan att detta målningssparti sannolikt utsattes för mycket omfattande åtgärder i samband med friläggningen. Färgfoton under friläggningen visar extremt välbevarat måleri. Ett foto visar att delar ytan (skydds-)inklistrats med väv. Konserveringsrapporten från 1987 omtalar att en sten i tunnvalvet invid triumfbågen satt sig. Stenen lossades, sedan putsens skyddsinklistrats, och sattes därefter på plats igen. Förändring i Cirkel nr 15 efter friläggning och konserverande åtgärder finns på foton av Centerwall.

Under alla omständigheter utfördes putsreparationer och injicerades kalkasein i partiet vilket förklarar det slitage och den slörighet som nu finns på ytan. Inga substansskador i ytskiktet skador har uppstått efter 1964.

Cirkel nr 15. Foton Våga Lindell-Andersson 1963

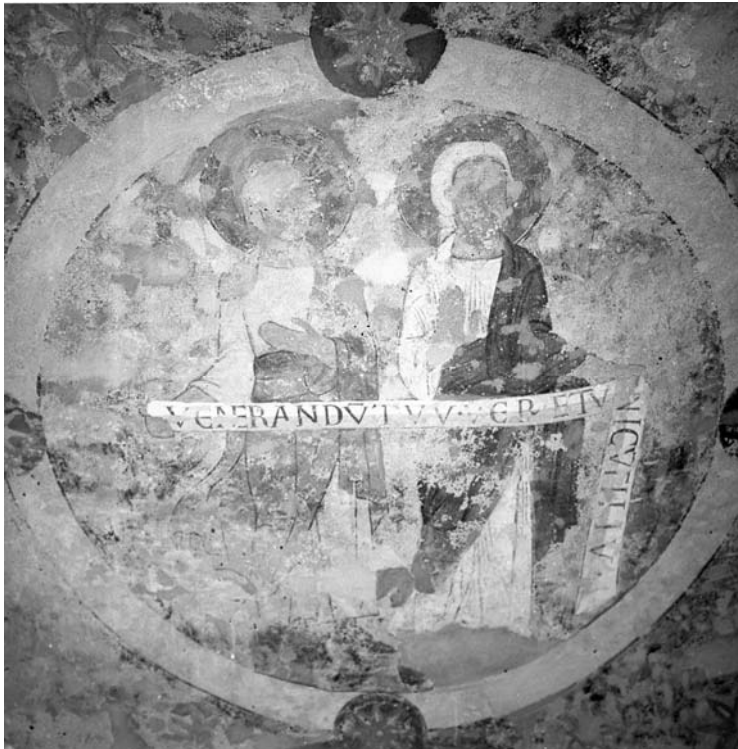
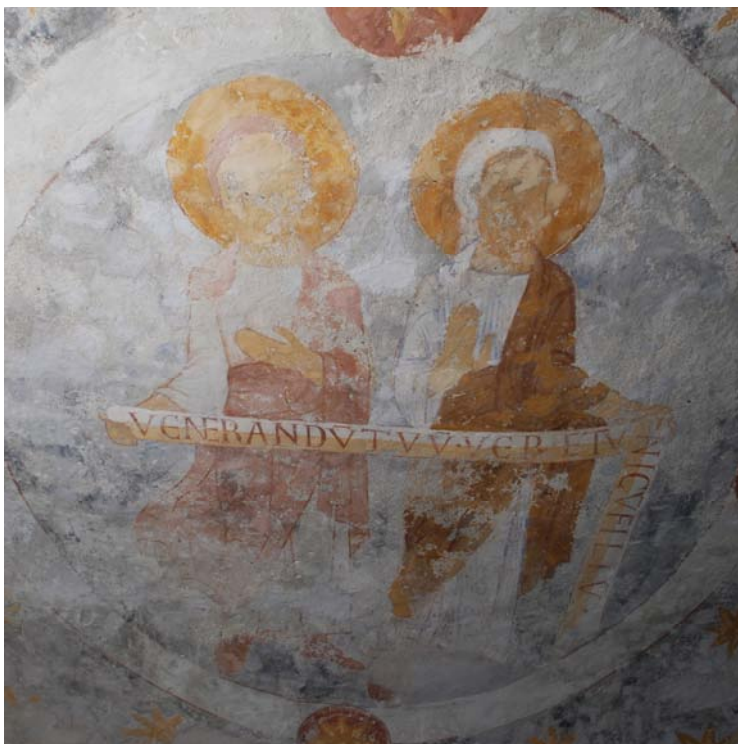
Omfattande kolonier av obehandlad yta fanns 1964. Notera t.ex. ytor mellan gloriorna och båda figurernas mantlar under textbandet.

Cirkel nr 21. Efter konservering. Foto Våga Lindell-Andersson 1964

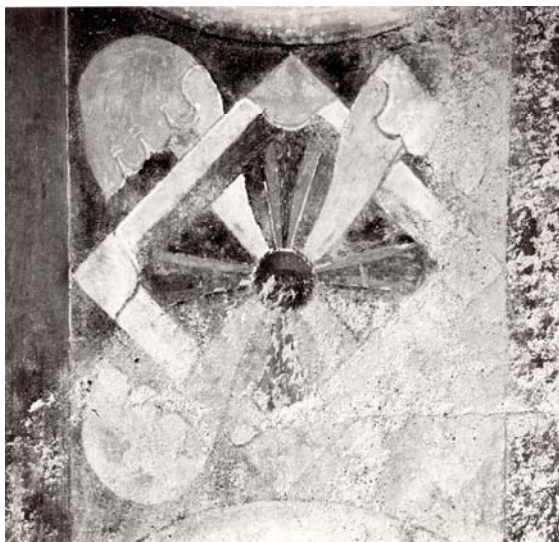
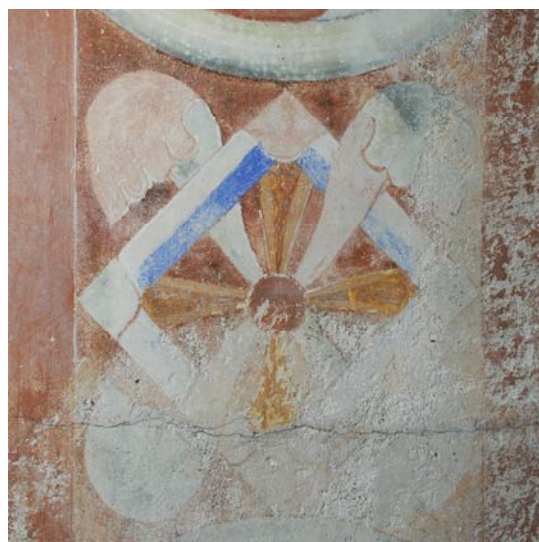
I tribunbågens krön finns ett mycket välbevarat parti ornamental dekoration. Den välbevarade ytan som även inkluderar den nordligaste delen av den krönande änglamedaljongen ansluter till yta med påtagliga substansskador i målningskiktet (ytvittring). Vid jämförelse med bild från 1963 och idag framkommer att bevaringsförhållandet inte har förändrats.

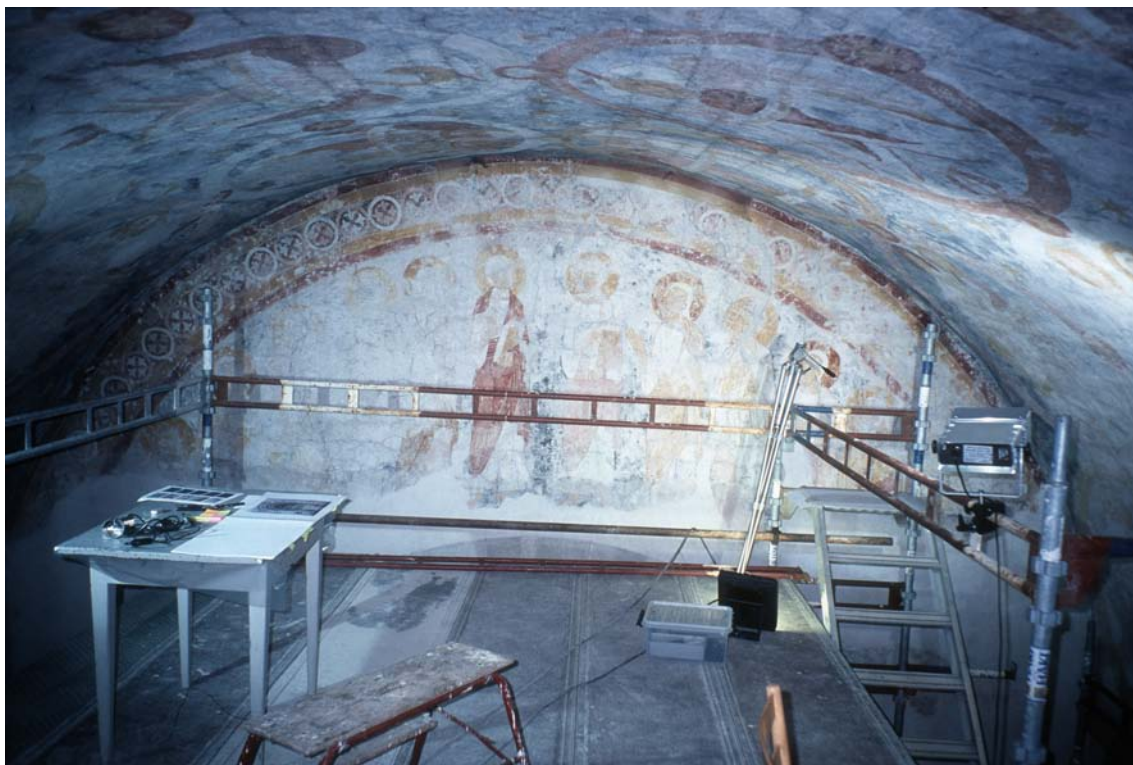
Fig. 1 Vä kyrka i Skåne. Översiktsbild av korets västvägg, triumfbågen. Foto: Sölve Johansson 2007.

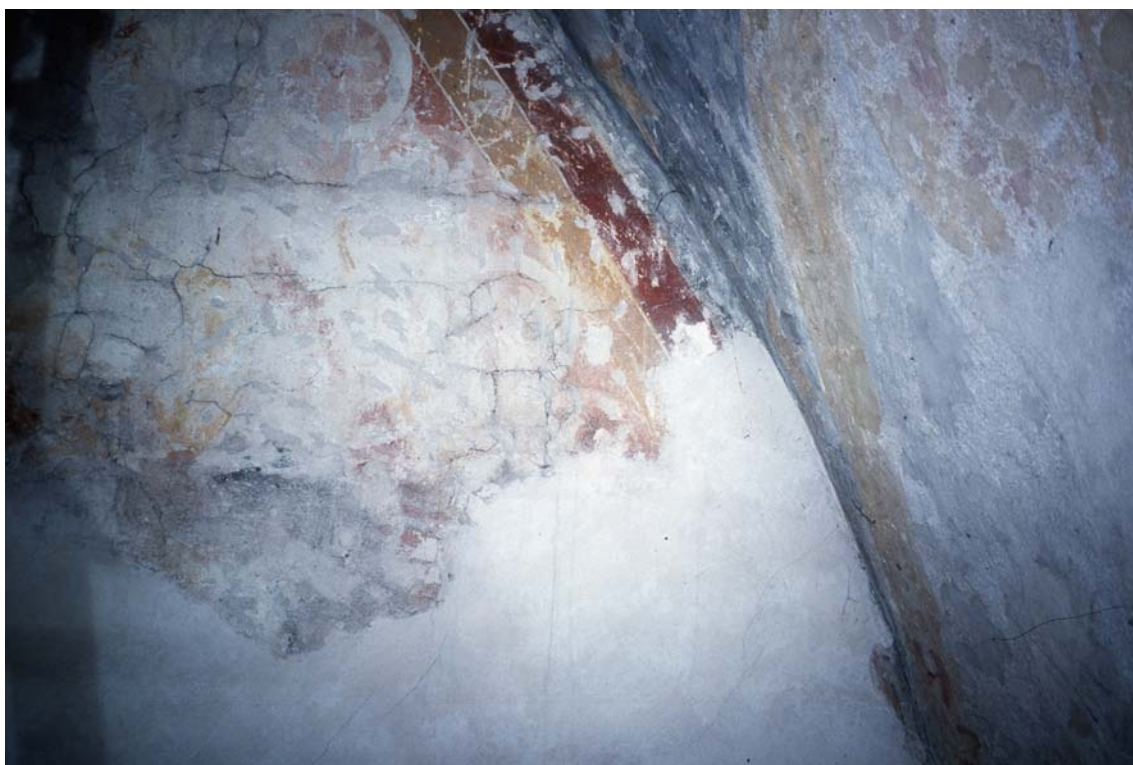
Fig. 2 Vä kyrka i Skåne. Norra delen av korets västvägg med rött band där bruksprov Vä 1 uttogs. Foto: Sölve Johansson 2007.

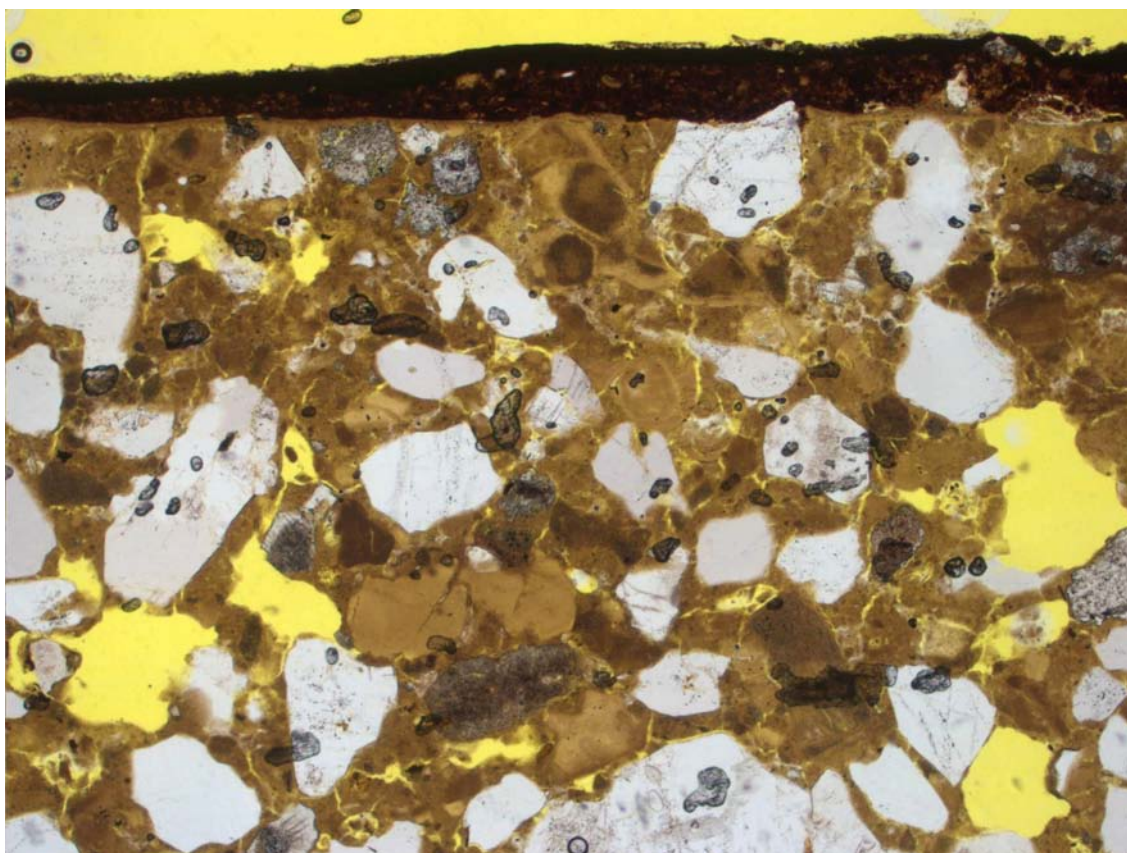
Provet innehåller en mindre mängd små tämligen ljusa kalkklumpar (Fig. 4).

Fig. 4. Vä kyrka i Skåne. Bruksprov Vä 1. Visar avfärgningen, ballasten och kalkklumpar i pastan. Bildytan motsvarar 3,6 x 2,1 mm<sup>2</sup>. Foto: SP 2008.

Direkt på kalkbruket finns rester av kalkavfärgning som kan vara baserad på samma bindemedel som bruket (Fig. 4). Ovanpå dessa skikt finns två roströda skikt med avfärgning. Ovanpå dessa finns små rester av en kalkavfärgning. Skiktens sammanlagda tjocklek är cirka 0,1 mm.

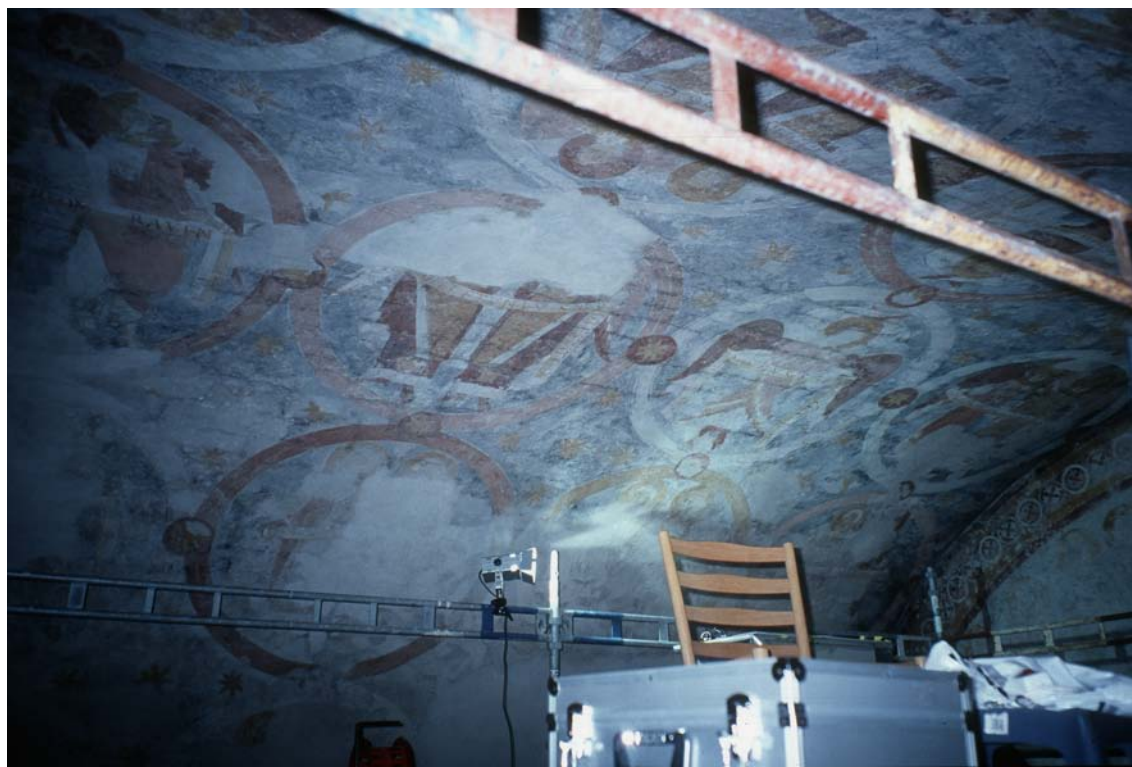
Fig. 5. Vä kyrka i Skåne. Översiktsbild av korets tunnvalv. Bildytan motsvarar 3,6 x 2,1 mm<sup>2</sup>. Foto. Sölve Johansson 2007.

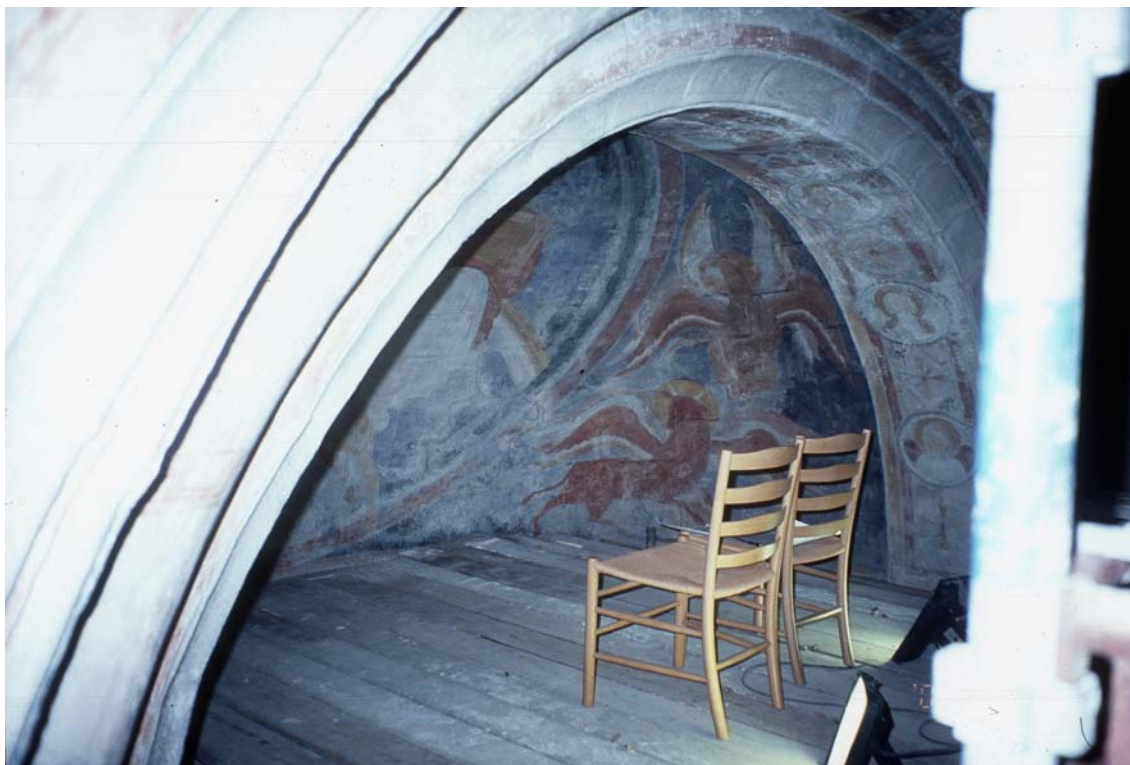
Fig. 6. Vä kyrka i Skåne. Tribunbågen och absiden. Foto: Sölve Johansson 2007.

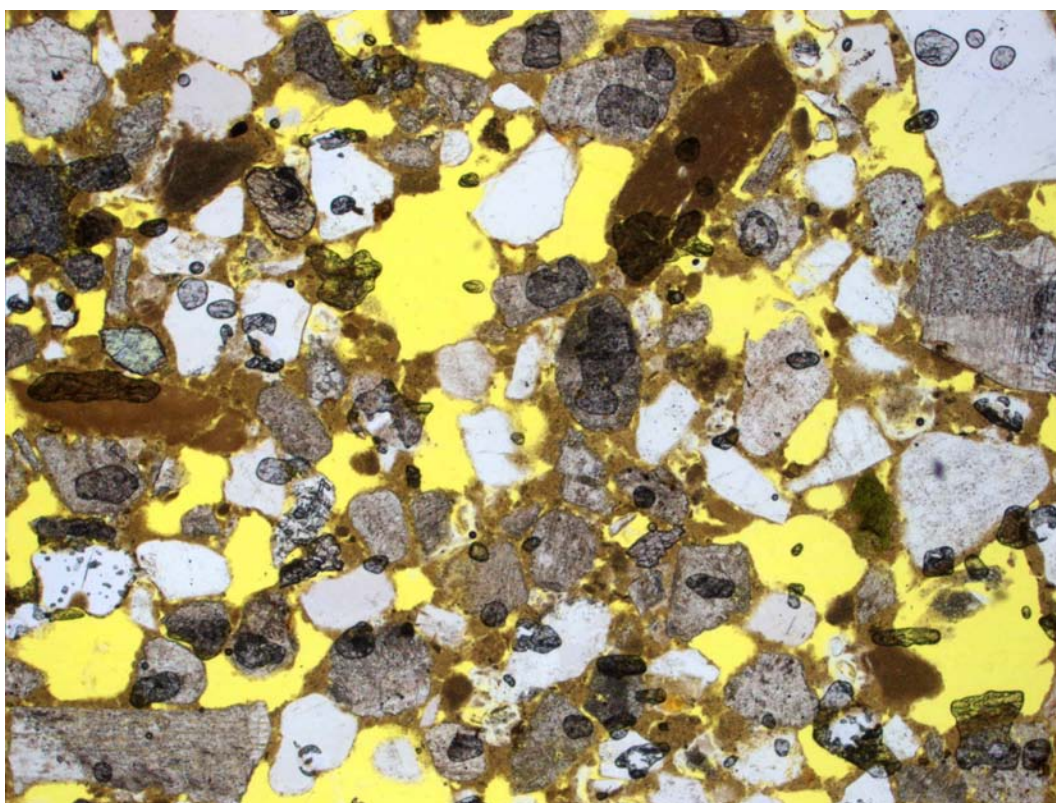
Provet innehåller en mindre mängd små tämligen ljusa kalkklumpar (Fig. 9).

Fig. 9. Vä kyrka i Skåne. Bruksprov Vä 4. Visar olika exempel på kalkklumpar. Bildytan motsvarar 3,6 x 2,1 mm<sup>2</sup>. Foto: SP 2008.

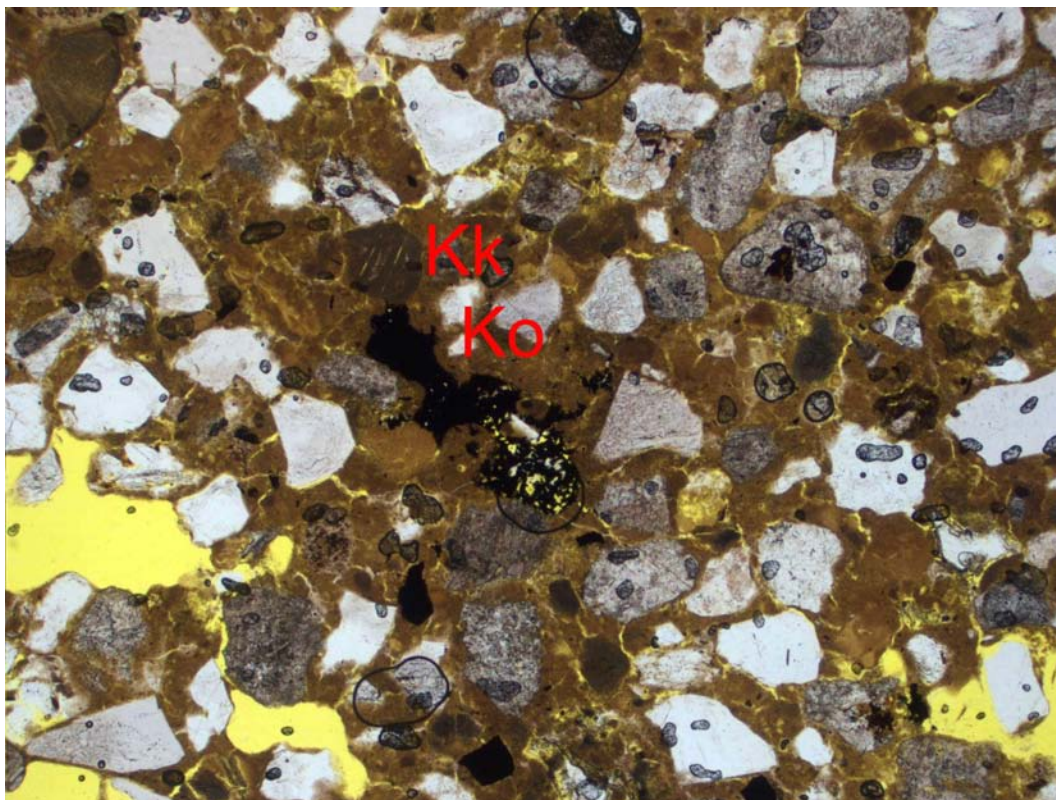
Provet innehåller en mindre mängd små tämligen ljusa kalkklumpar (Fig. 12).

Fig. 12. Vä kyrka i Skåne. Bruksprov Vä 5. Visar en kolpartikel till vänster om Ko. Till vänster om Kk syns en kalkklump som har kvar rester av spaltmönstret i kalkstenen den bildats från. Bildytan motsvarar 3,6 x 2,1 mm<sup>2</sup>. Foto: SP 2008.

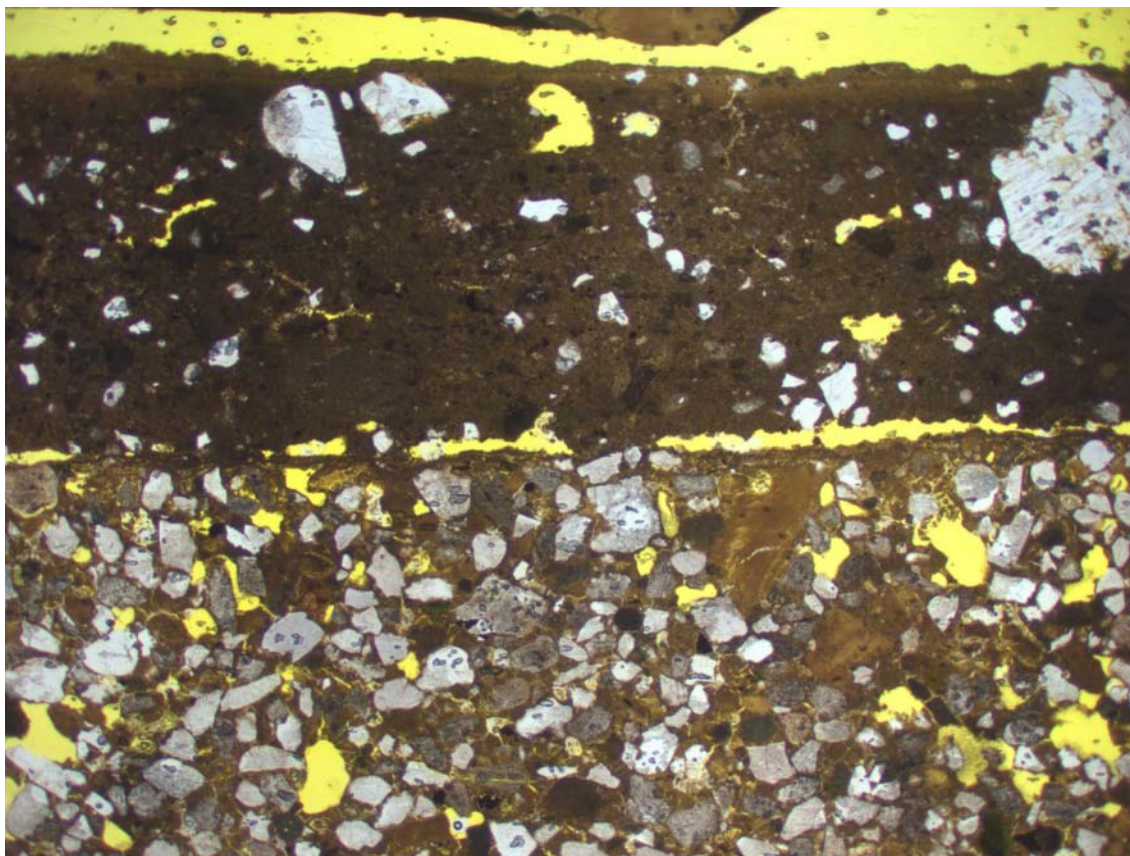
Närmast putsen två till tre tunna skikt med kalkfärg där den innersta kalkavfärgningen kan vara gjord med samma bindemedel som putsen (Fig. 11). Dessa skikt är sammanlagt cirka 0,1 mm tjocka. Över dem ligger en 3 mm tjock kalkavfärgning med mörk färg (Fig. 13). Det tjocka skiktet innehåller några procent ballast bestående av silikatbergarter och kalksten. Det kan eventuellt vara Andrarumskalk.

Fig. 13. Bruksprov Vä 5. Överst en 3 mm tjock kalkavfärgning med mörk färg som eventuellt kan vara Andrarumskalk. Bildytan motsvarar 8 x 6 mm<sup>2</sup>. SP 2008.

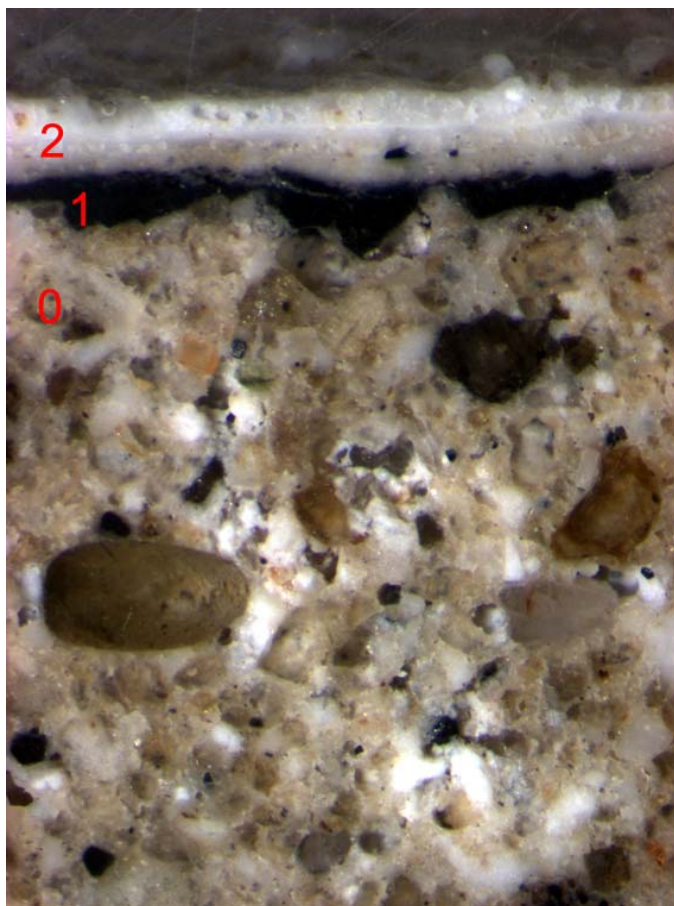
0: Puds

1: Et tyndt lag ultramarin på en gråsort bund.  
Pigmentet i den gråsorte bund er trækulsort.

2: Kalklag bestående af flere strygninger.

**Figur 1.** På billedet ses den lagvise opbygning af prøven fra absidet.

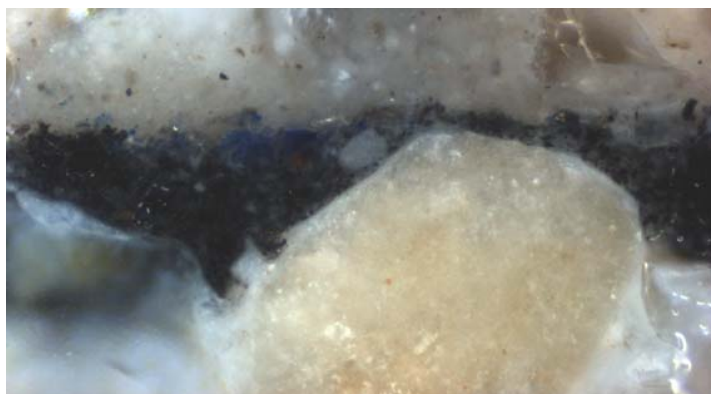
**Figur 2.** Nærbillede af det blå lag. På billedet anes svagt nogle få ultramarinblå pigmentkorn i toppen af det gråsorte lag.

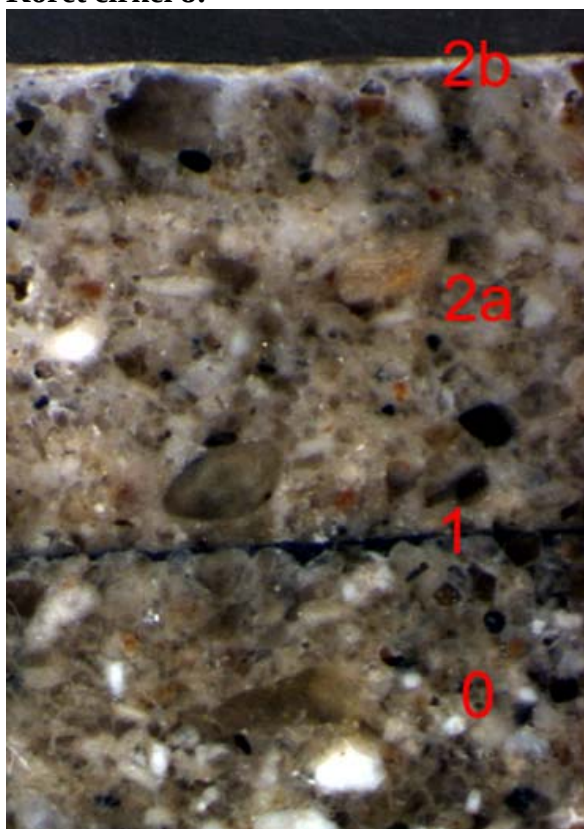
0: Puds

1: Formodentlig et blåt lag bestående af et tyndt lag ultramarin på en gråsort bund. Der ses dog kun meget få ultramarinblå pigmentkorn.

2b: Et hvidt kalklag og ovenpå dette et tyndt okkerfarvet lag.

**Figur 3.** På billedet ses den lagvise opbygning af prøven fra koret (cirkel 8).

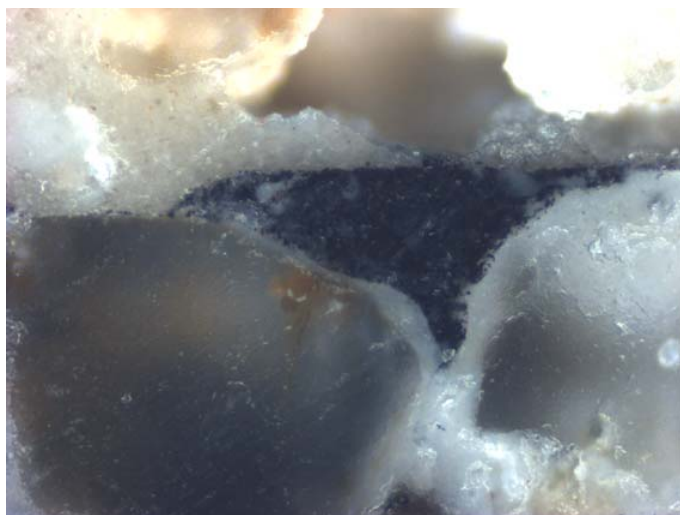
**Figur 2.** Nærbillede af det mørke lag.

På begge de udleverede prøver findes et mørkt farvelag. Der er formentlig i begge tilfælde tale om et tyndt lag ultramarin på en gråsort baggrund baseret på trækul. Der ses kun meget få blå pigmentkorn i prøven fra koret (cirkel 8). Dette kan skyldes at det tynde blå lag er slidt væk.
